AYUNTAMIENTO DE CORDOBA

## **PLAN DE ACCIÓN CONTRA EL RUIDO**

***derivado del Mapa Estratégico de Ruido de Córdoba (3ª FASE)***

## **ANÁLISIS DE LOS PUNTOS DE CONFLICTO**

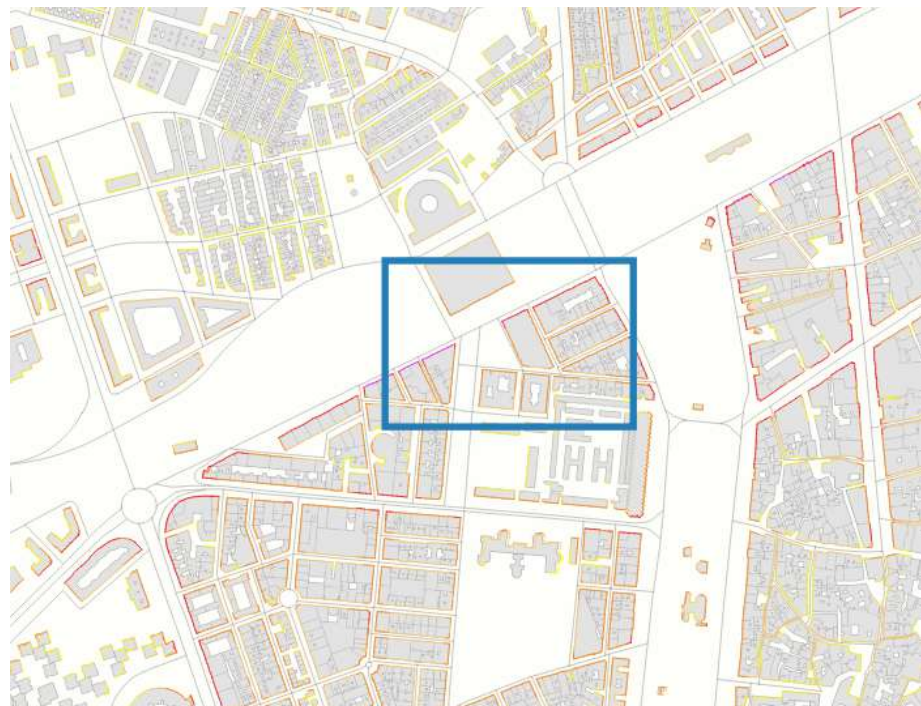
**AFECCIÓN:**

<b>CARACTERIZACIÓN DE LA FUENTE:</b>	Tráfico viario
<b>AFECCIONES IDENTIFICADAS:</b>	Ruido del tráfico viario de la Avda de América y Bulevar Hernán Ruiz
<b>INDICADOR DE PRIORIZACIÓN:</b>	ICRA: 902 (día) 2208 (noche)
<b>SOLAPAMIENTO:</b>	Si, PCA 1 y PCA 22

Conjunto de edificios residenciales expuestos al ruido de tráfico rodado de Avda. de América y bulevar Hernán Ruiz, registrando niveles de hasta  $L_d = 73$  dBA,  $L_e = 73$  dBA y  $L_n = 66$  dBA atendiendo a los resultados del Mapa Estratégico de Ruido.

En la visita "*in situ*" se observa una zona urbana consolidada con una gran avenida, existiendo tráfico intenso de vehículos y autobuses. Para disminuir la afección acústica se debe optar por actuaciones encaminadas al calmado de tráfico mediante la sobreelevación de los dos pasos de peatones existentes en el bulevar Hernán Ruiz y actuaciones sobre la regulación del tráfico disminuyendo el ciclo.

Sobreelevar 2 pasos de peatones existentes en el bulevar Hernán Ruiz.

Aunque los ciclos y desfases de los reguladores ya se encuentran optimizados, se puede rebajar algo el ciclo y ver qué repercusión tiene en la circulación.

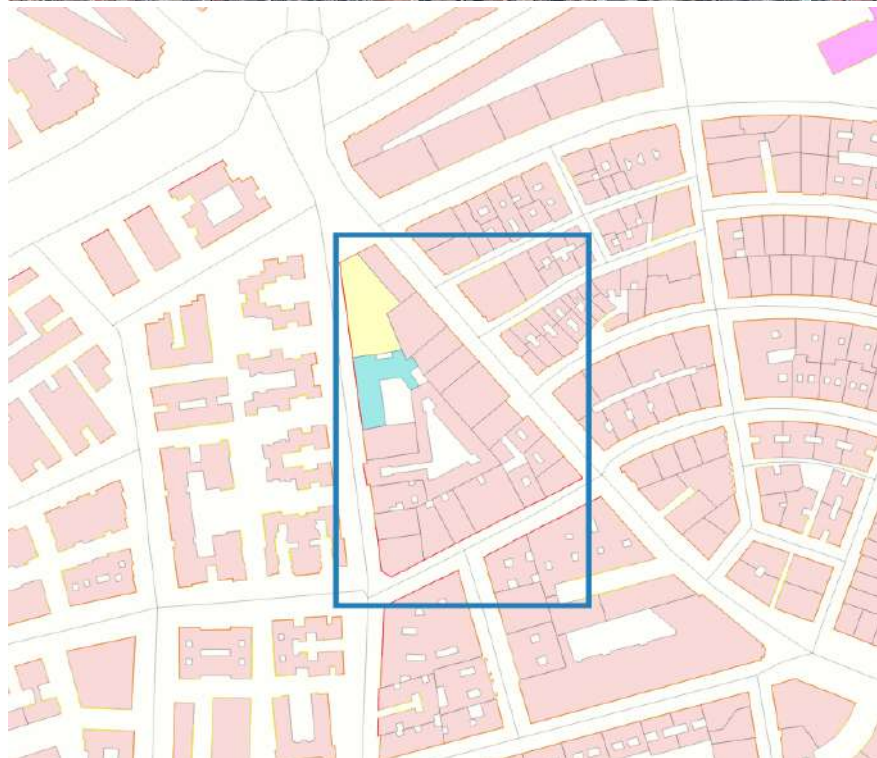
**AFECCIÓN:**

<b>CARACTERIZACIÓN DE LA FUENTE:</b>	Tráfico viario
<b>AFECCIONES IDENTIFICADAS:</b>	Ruido del tráfico viario de avda. Almogávares y calles La Higuera y Cruz de Juárez
<b>INDICADOR DE PRIORIZACIÓN:</b>	ICRA: 597 (día) 1305 (noche)
<b>SOLAPAMIENTO:</b>	No

Conjunto de edificios residenciales y el centro de salud Santa Rosa expuestos al ruido de tráfico rodado generado por las vías urbanas Cruz de Juárez, la Higuera y Almogávares, registrando niveles máximos de hasta  $L_d = 69$  dBA,  $L_e = 69$  dBA y  $L_n = 63$  dBA atendiendo a los resultados del Mapa Estratégico de Ruido. En la visita "in situ" se ha observado una zona consolidada urbana en la que sus principales vías no poseen regulación semafórica, tienen limitada la velocidad a 30 km/h (RD 270/2020), cuentan con pasos de peatonales y en donde el estado del asfalto de la C/. La Higuera es muy malo. Se proponen actuaciones encaminadas al calmando de tráfico sustituyendo los pasos de peatones en la Avda. Almogávares y Cruz de Juárez por pasos de peatones sobreelevados

Sobreelevar los dos pasos de peatones de la avda. Almogávares  
Sobreelevar el paso de peatones a la altura del Centro Cívico en Cruz de Juárez

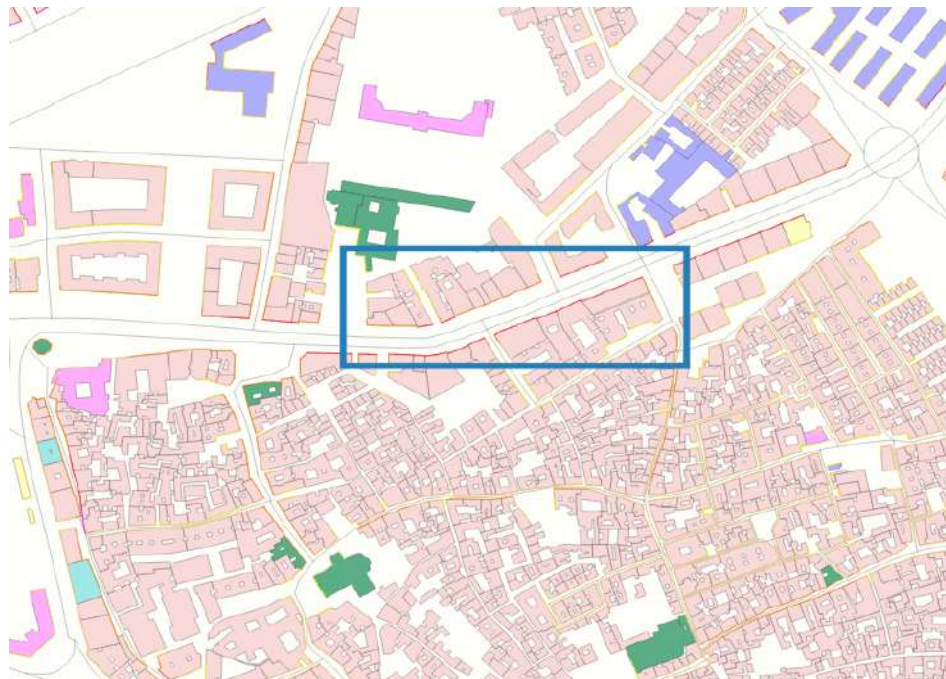
**AFECCIÓN:**

<b>CARACTERIZACIÓN DE LA FUENTE:</b>	Tráfico viario
<b>AFECCIONES IDENTIFICADAS:</b>	Ruido del tráfico viario que discurre por la Avda. de las Ollerías
<b>INDICADOR DE PRIORIZACIÓN:</b>	ICRA: 584 (día) 1794 (noche)
<b>SOLAPAMIENTO:</b>	Si, PCA 3 y PCA 13

Conjunto de edificios residenciales expuestos al ruido de tráfico rodado generado por fuentes viarias, concretamente la avda. de las Ollerías, registrando niveles de hasta  $L_d = 70$  dBA,  $L_e = 70$  dBA y  $L_n = 66$  dBA atendiendo a los resultados del Mapa Estratégico de Ruido. En la visita "*in situ*" se observa una zona consolidada urbana existiendo tráfico intenso de vehículos, peatones y autobuses, concretamente hay dos paradas de BUS en la zona, en ambos sentidos. Las actuaciones que pueden mitigar la afección acústica pasan por mejorar la regulación del tráfico, rebajando el ciclo semafórico ya optimizado

Proyecto de implantación de BRT en avda. de las Ollerías pendiente de aprobación

Aunque los ciclos y desfases de los reguladores ya se encuentran optimizados, no se descarta que aún se pueda rebajar algo el ciclo y ver su repercusión en la circulación.

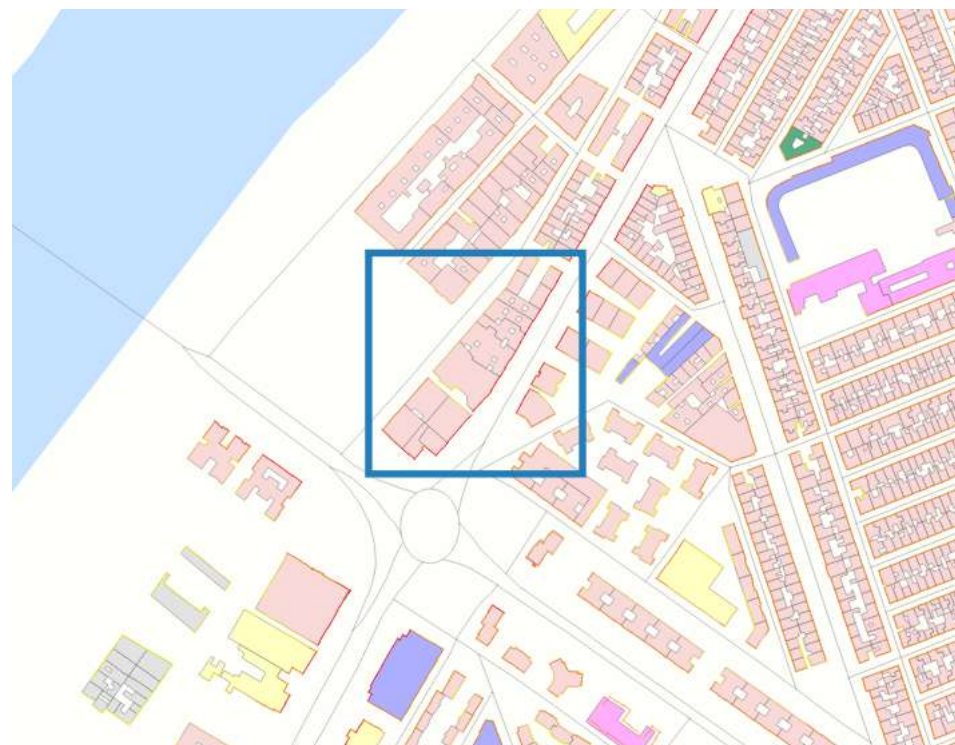
**AFECCIÓN:**

<b>CARACTERIZACIÓN DE LA FUENTE:</b>	Tráfico viario
<b>AFECCIONES IDENTIFICADAS:</b>	Ruido del tráfico viario que transcurre por la Avda. de Cádiz
<b>INDICADOR DE PRIORIZACIÓN:</b>	ICRA: 449 (día) 1013 (noche)
<b>SOLAPAMIENTO:</b>	No

Conjunto de edificios residenciales expuestos al ruido de tráfico rodado generado por la Avda. de Cadiz, la C/. Almería y el puente de San Rafael, registrando niveles de hasta  $L_d = 71$  dBA,  $L_e = 70$  dBA y  $L_n = 63$  dBA atendiendo a los resultados del Mapa Estratégico de Ruido.

En la visita "in situ" se observa una zona consolidada urbana existiendo tráfico intenso de vehículos, peatones y autobuses; concretamente hay dos parada de BUS en la zona. Existe una gran glorieta semaforizada que regula la velocidad de los vehículos y los movimientos en la intersección. Para conseguir una disminución de la afección es necesario disminuir la velocidad de los vehículos; para ello se pueden realizar actuaciones sobre los reguladores semafóricos modificando los ciclos con el objeto de mejorar la fluidez a velocidad moderada. Esta actuación puede ser insuficiente por lo que habría que considerar la actuación en el receptor mediante aislamiento de fachadas y huecos.

Si, dobles ventanas

Optimización de la regulación semafórica existente

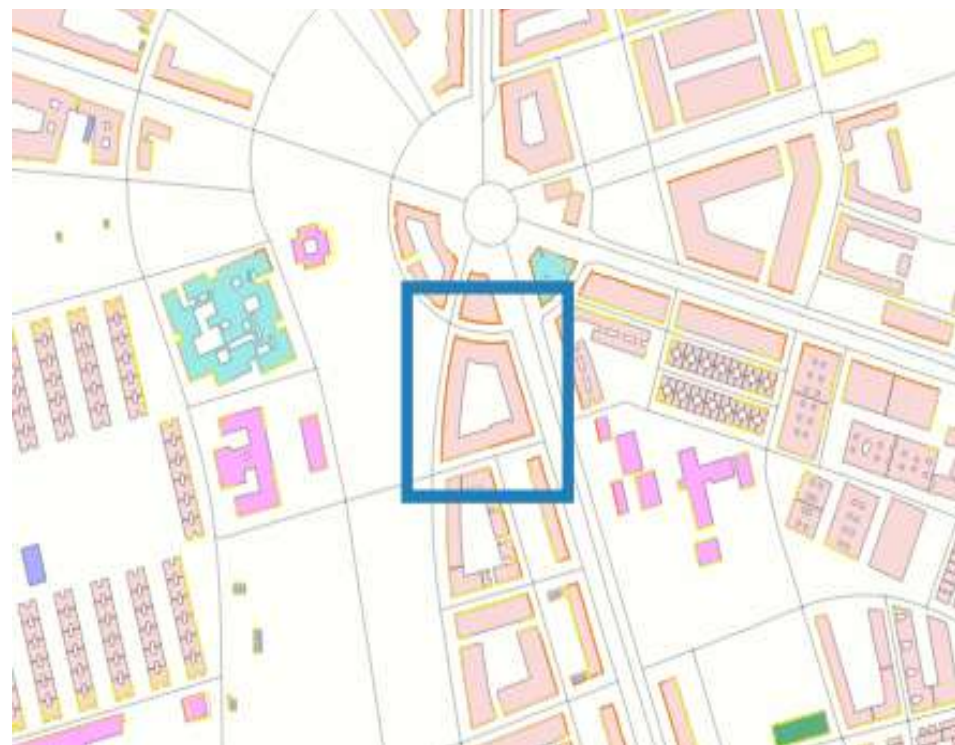
**AFECCIÓN:**

<b>CARACTERIZACIÓN DE LA FUENTE:</b>	Tráfico viario
<b>AFECCIONES IDENTIFICADAS:</b>	Ruido del tráfico viario de la Avda. Arroyo del Moro y C/. Isla Formentera
<b>INDICADOR DE PRIORIZACIÓN:</b>	ICRA: 611 (día) 972 (noche)
<b>SOLAPAMIENTO:</b>	No

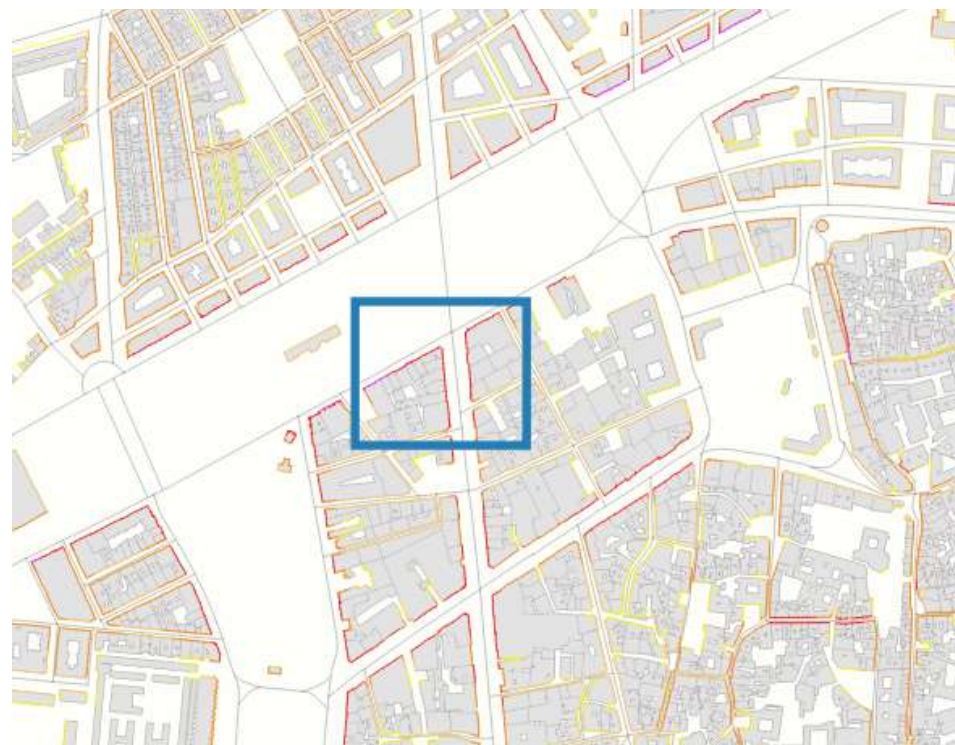
**AFECCIÓN:**

<b>CARACTERIZACIÓN DE LA FUENTE:</b>	Tráfico viario
<b>AFECCIONES IDENTIFICADAS:</b>	Ruido del tráfico viario procedente de la Avda. América y Gran Capitán
<b>INDICADOR DE PRIORIZACIÓN:</b>	ICRA: 692 (día) 1727 (noche)
<b>SOLAPAMIENTO:</b>	PCA 7 y PCA11

En la visita "in situ" se observa una zona consolidada urbana sobre avenidas de cuatro carriles, existiendo tráfico intenso de vehículos, peatones y autobuses. En la Avda. de América la velocidad de los vehículos es superior al límite de 50 km/h permitido en vías urbanas. Existen en ambas avenidas regulación semafórica. El estado del asfalto de la Avda. América no es bueno aunque se han realizado labores de mantenimiento del pavimento sobre grietas existentes. También se escucha el ruido de las arquetas al paso de vehículos. Existe regulación semafórica siendo muy difícil la disminución de vehículos o velocidad de paso. Al ser difícil actuar sobre el emisor y ser inviable la implantación de barreras acústicas sería necesario actuar sobre el receptor mediante actuaciones de aislamiento de fachadas.

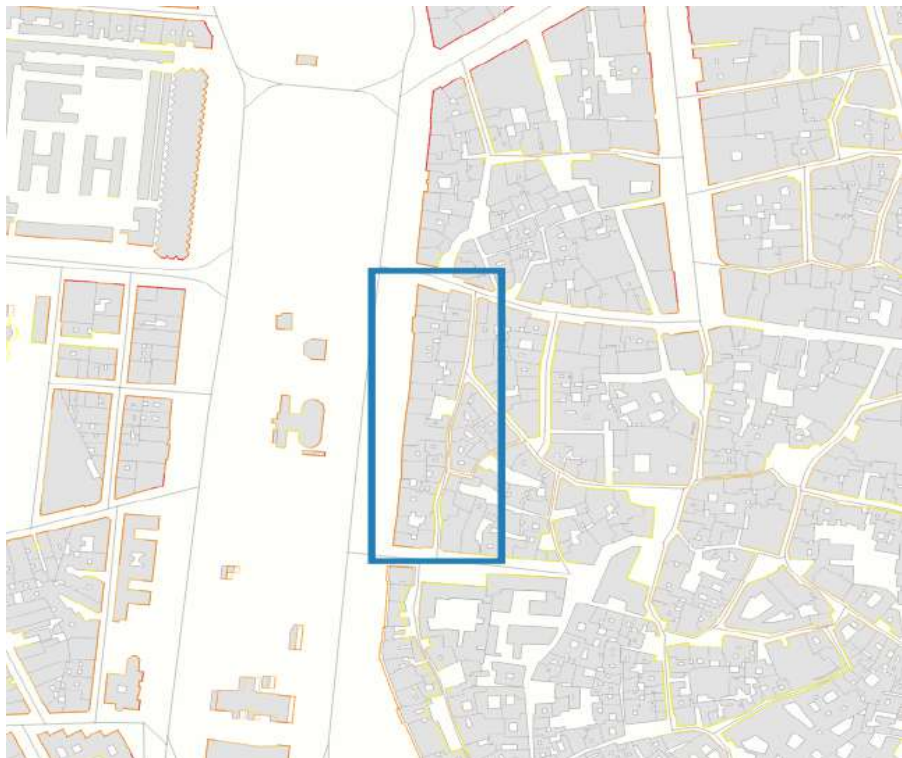
**AFECCIÓN:**

<b>CARACTERIZACIÓN DE LA FUENTE:</b>	Tráfico viario
<b>AFECCIONES IDENTIFICADAS:</b>	Ruido del tráfico viario del Paseo de La Victoria
<b>INDICADOR DE PRIORIZACIÓN:</b>	ICRA: 270 (día) 694 (noche)
<b>SOLAPAMIENTO:</b>	No

En la visita "*in situ*" se observa una zona consolidada urbana sobre una gran avenida de cuatro carriles, existiendo tráfico intenso de vehículos y autobuses; concretamente hay una parada de BUS y taxi frente al punto de conflicto. Existe en la zona regulación semafórica con los cruces de las calles Concepción y Lope de Hoces. El estado del asfalto es malo aunque se han realizado labores de mantenimiento del pavimento rejuntando grietas existentes. La única actuación posible que permita una disminución de la afección acústica pasa por actuaciones sobre la regulación del tráfico; concretamente se propone la revisión de los ciclos semafóricos y onda verde a unos parámetros que posibiliten la mejora medioambiental de la zona.

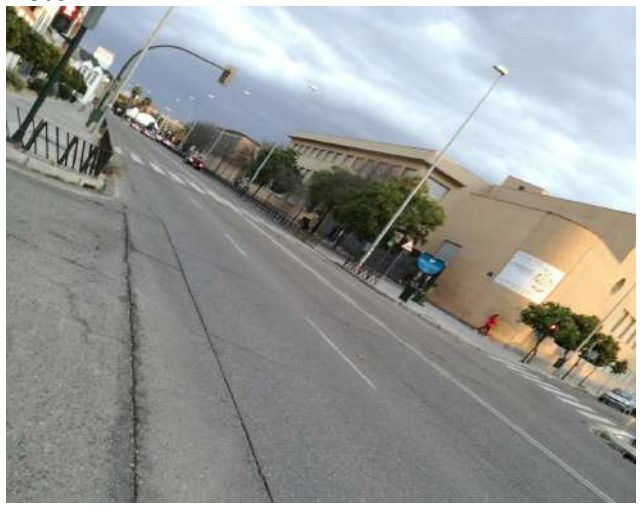
**Foto 2**

Centro docente expuesto al ruido de tráfico viario de la Avda. de la Arruzafilla principalmente, llegándose a registrar niveles sonoros de inmisión en fachada de hasta  $L_d = 65$  dBA,  $L_e = 66$  dBA y  $L_n = 59$  dBA, atendiendo a los resultados del Mapa Estratégico de Ruido.

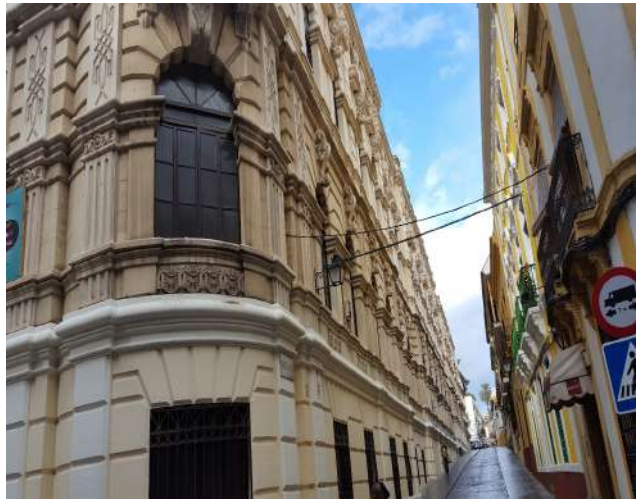
**Foto 2**

Centro docente expuesto al ruido de tráfico viario en el que se llegan a registrar niveles sonoros de inmisión en fachada de hasta  $L_d = 64$  dBA,  $L_e = 64$  dBA,  $L_n = 60$  dBA y  $L_{den} = 68$  dBA, atendiendo a los resultados del Mapa Estratégico de Ruido.

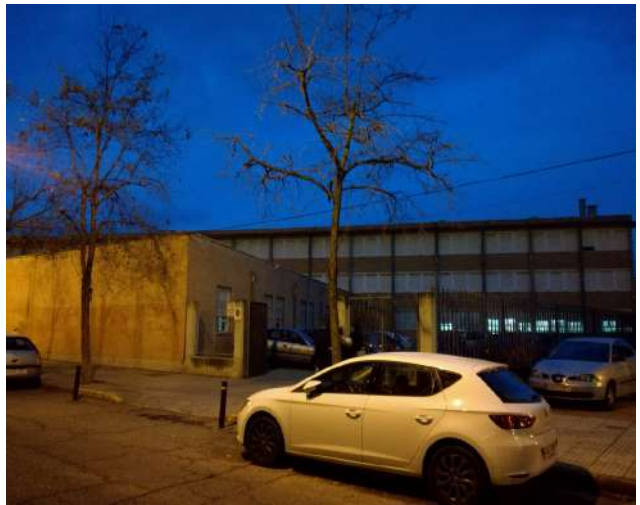
**Foto 2**

Centro docente expuesto al ruido de tráfico viario de la C/. Arcos de la Frontera, llegándose a registrar niveles sonoros de inmisión en fachada de hasta  $L_d = 63$  dBA,  $L_e = 63$  dBA,  $L_n = 55$  dBA, atendiendo a los resultados del Mapa Estratégico de Ruido.

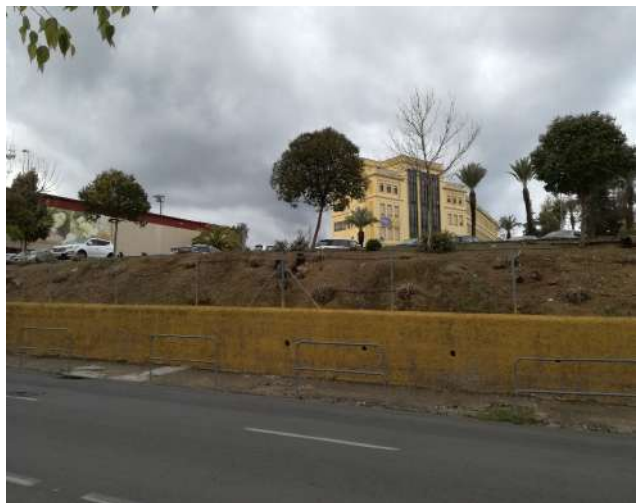
**Foto 2**

Centro docente expuesto al ruido de tráfico viario de la C/. Carretera de las Ermitas, llegándose a registrar niveles sonoros de inmisión en fachada de hasta  $L_d=60$  dBA ,  $L_e =60$  dBA,  $L_n = 51$  dBA , atendiendo a los resultados del Mapa Estratégico de Ruido.
