AYUNTAMIENTO DE CORDOBA

## **PLAN DE ACCIÓN CONTRA EL RUIDO**

***derivado del Mapa Estratégico de Ruido de Córdoba (3ª FASE)***

## **ANÁLISIS DE LOS PUNTOS DE CONFLICTO**

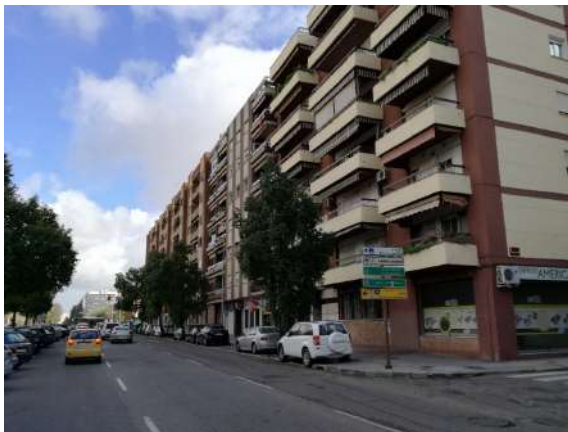
### PCA 1

Conjunto de edificios residenciales expuestos al ruido de tráfico rodado de Avda. de América y bulevar Hernán Ruiz, registrando niveles de hasta  $L_d = 73$  dBA,  $L_e = 73$  dBA y  $L_n = 66$  dBA atendiendo a los resultados del Mapa Estratégico de Ruido.

En la visita "*in situ*" se observa una zona urbana consolidada con una gran avenida, existiendo tráfico intenso de vehículos y autobuses. Para disminuir la afección acústica se debe optar por actuaciones encaminadas al calmado de tráfico mediante la sobreelevación de los dos pasos de peatones existentes en el bulevar Hernán Ruiz y actuaciones sobre la regulación del tráfico disminuyendo el ciclo.

Sobreelevar 2 pasos de peatones existentes en el bulevar Hernán Ruiz.

Aunque los ciclos y desfases de los reguladores ya se encuentran optimizados, se puede rebajar algo el ciclo y ver qué repercusión tiene en la circulación.

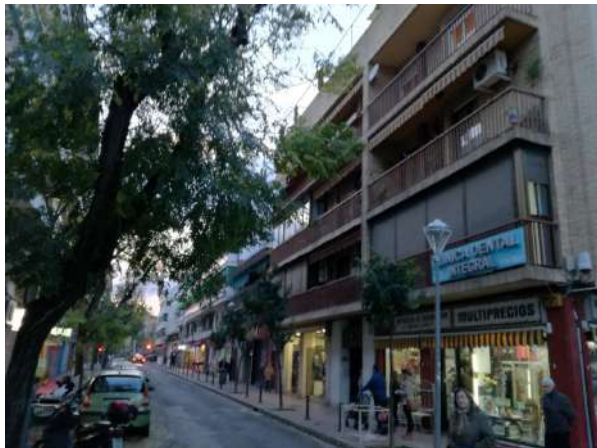
**Foto 1**

Conjunto de edificios residenciales y el centro de salud Santa Rosa expuestos al ruido de tráfico rodado generado por las vías urbanas Cruz de Juárez, la Higuera y Almogávares, registrando niveles máximos de hasta  $L_d = 69$  dBA,  $L_e = 69$  dBA y  $L_n = 63$  dBA atendiendo a los resultados del Mapa Estratégico de Ruido. En la visita "in situ" se ha observado una zona consolidada urbana en la que sus principales vías no poseen regulación semafórica, tienen limitada la velocidad a 30 km/h (RD 270/2020), cuentan con pasos de peatonales y en donde el estado del asfalto de la C/. La Higuera es muy malo. Se proponen actuaciones encaminadas al calmando de tráfico sustituyendo los pasos de peatones en la Avda. Almogávares y Cruz de Juárez por pasos de peatones sobreelevados

Sobreelevar los dos pasos de peatones de la avda. Almogávares  
Sobreelevar el paso de peatones a la altura del Centro Cívico en Cruz de Juárez

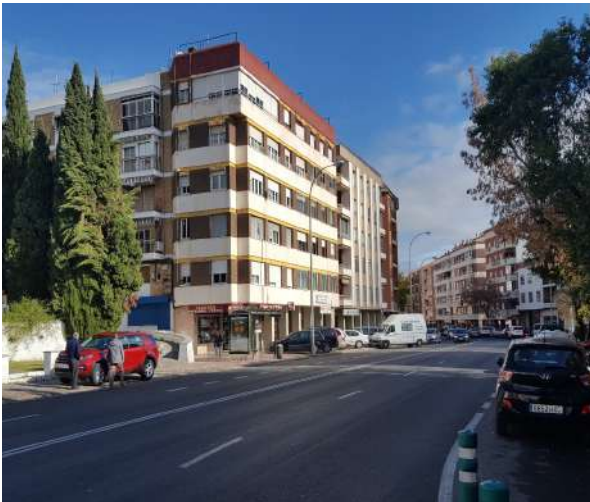
**PCA 3**

Conjunto de edificios residenciales expuestos al ruido de tráfico rodado generado por fuentes viarias, concretamente la avda. de las Ollerías, registrando niveles de hasta  $L_d = 70$  dBA,  $L_e = 70$  dBA y  $L_n = 66$  dBA atendiendo a los resultados del Mapa Estratégico de Ruido. En la visita "*in situ*" se observa una zona consolidada urbana existiendo tráfico intenso de vehículos, peatones y autobuses, concretamente hay dos paradas de BUS en la zona, en ambos sentidos. Las actuaciones que pueden mitigar la afección acústica pasan por mejorar la regulación del tráfico, rebajando el ciclo semafórico ya optimizado

Aunque los ciclos y desfases de los reguladores ya se encuentran optimizados, no se descarta que aún se pueda rebajar algo el ciclo y ver su repercusión en la circulación.

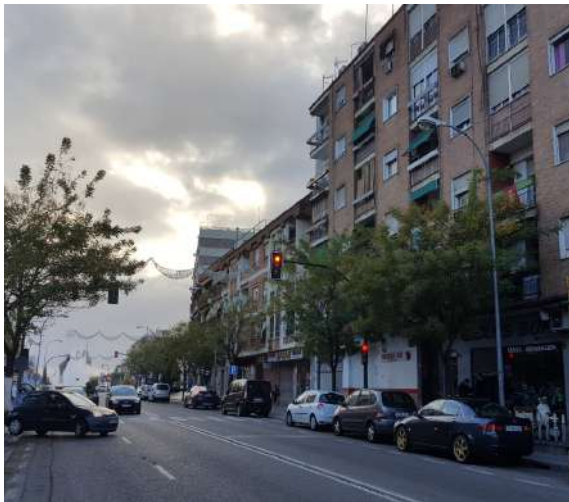
**Foto 1**

Conjunto de edificios residenciales expuestos al ruido de tráfico rodado generado por la Avda. de Cadiz, la C/. Almería y el puente de San Rafael, registrando niveles de hasta  $L_d = 71$  dBA,  $L_e = 70$  dBA y  $L_n = 63$  dBA atendiendo a los resultados del Mapa Estratégico de Ruido.

En la visita "in situ" se observa una zona consolidada urbana existiendo tráfico intenso de vehículos, peatones y autobuses; concretamente hay dos parada de BUS en la zona. Existe una gran glorieta semaforizada que regula la velocidad de los vehículos y los movimientos en la intersección. Para conseguir una disminución de la afección es necesario disminuir la velocidad de los vehículos; para ello se pueden realizar actuaciones sobre los reguladores semafóricos modificando los ciclos con el objeto de mejorar la fluidez a velocidad moderada. Esta actuación puede ser insuficiente por lo que habría que considerar la actuación en el receptor mediante aislamiento de fachadas y huecos.

Si, dobles ventanas

Optimización de la regulación semafórica existente

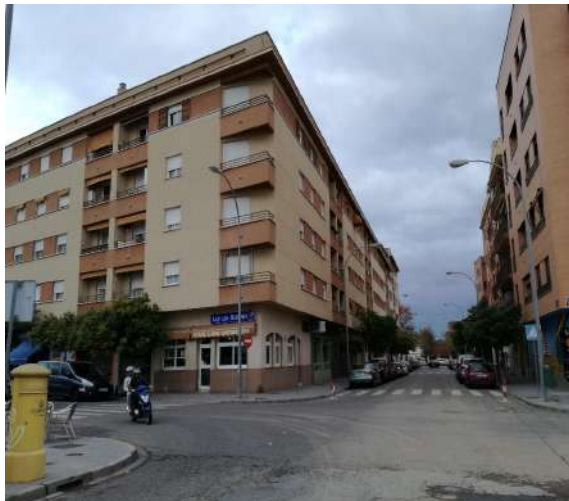
**Foto 1**

Conjunto de edificios residenciales expuestos al ruido de tráfico rodado generado por las vías urbanas Arroyo del Moro e Isla Formentera, registrando niveles de hasta  $L_d = 67$  dBA,  $L_e = 67$  dBA y  $L_n = 60$  dBA atendiendo a los resultados del Mapa Estratégico de Ruido.

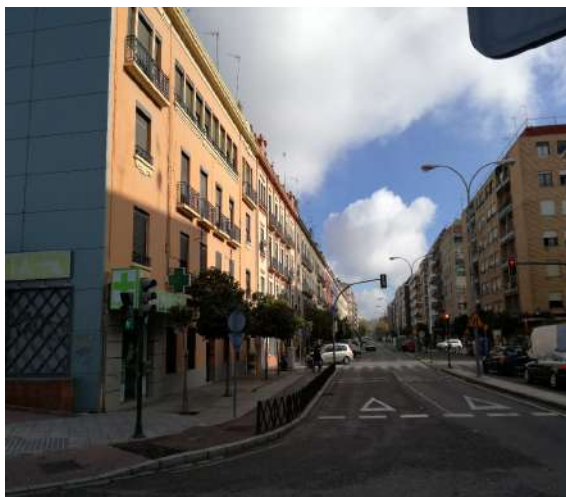
**PCA 6**

Conjunto de edificios residenciales expuestos al ruido de tráfico rodado generado por las avenidas Medina Azahara y de América, registrando niveles de hasta  $L_d = 71$  dBA,  $L_e = 71$  dBA y  $L_n = 64$  dBA atendiendo a los resultados del Mapa Estratégico de Ruido.

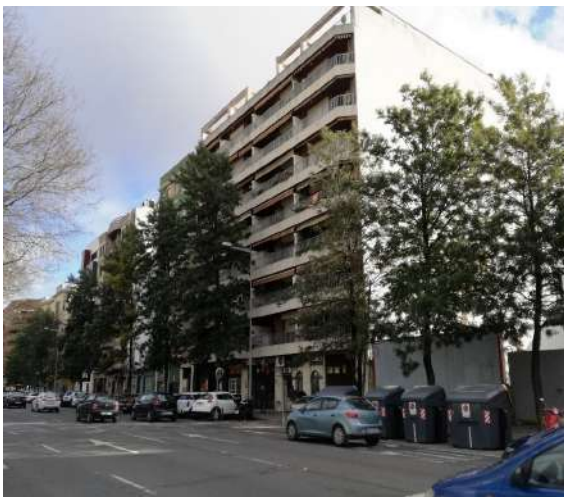
### PCA 7

Conjunto de edificios residenciales expuestos al ruido de tráfico rodado generado por las avenidas Gran Capitán y América registrando niveles máximos de hasta  $L_d = 73$  dBA,  $L_e = 73$  dBA y  $L_n = 66$  dBA atendiendo a los resultados del Mapa Estratégico de Ruido.

En la visita "in situ" se observa una zona consolidada urbana sobre avenidas de cuatro carriles, existiendo tráfico intenso de vehículos, peatones y autobuses. En la Avda. de América la velocidad de los vehículos es superior al límite de 50 km/h permitido en vías urbanas. Existen en ambas avenidas regulación semafórica. El estado del asfalto de la Avda. América no es bueno aunque se han realizado labores de mantenimiento del pavimento sobre grietas existentes. También se escucha el ruido de las arquetas al paso de vehículos. Existe regulación semafórica siendo muy difícil la disminución de vehículos o velocidad de paso. Al ser difícil actuar sobre el emisor y ser inviable la implantación de barreras acústicas sería necesario actuar sobre el receptor mediante actuaciones de aislamiento de fachadas.

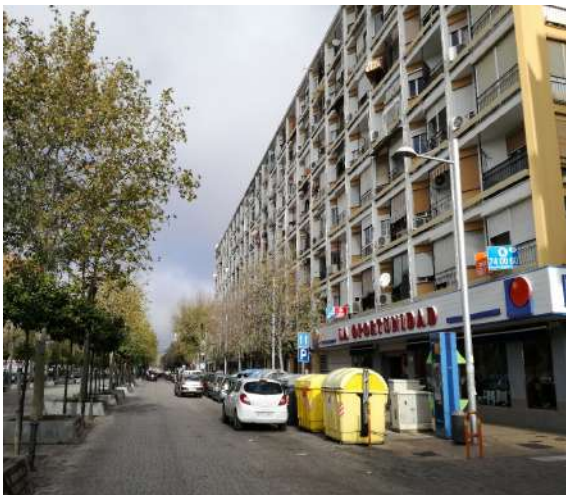
**Foto 1**

Conjunto de edificios residenciales expuestos al ruido de tráfico rodado generado por la Avda. Gran Vía Parque y la C/. Antonio Maura, registrando niveles de hasta  $L_d = 71$  dBA,  $L_e = 70$  dBA y  $L_n = 65$  dBA atendiendo a los resultados Mapa Estratégico de Ruido.

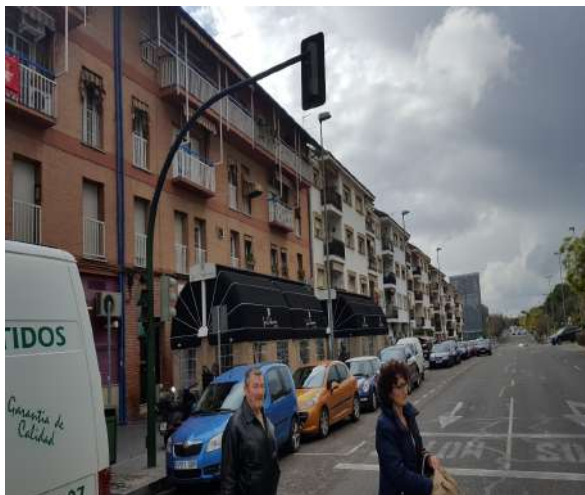
**Foto 1**

Conjunto de edificios residenciales expuestos al ruido de tráfico viario generado por la Avda. de los Piconeros y de la Igualdad registrando niveles de hasta  $L_{dia} = 71$  dBA,  $L_e = 71$  dBA y  $L = 65$  dBA atendiendo a los resultados del Mapa Estratégico de Ruido.

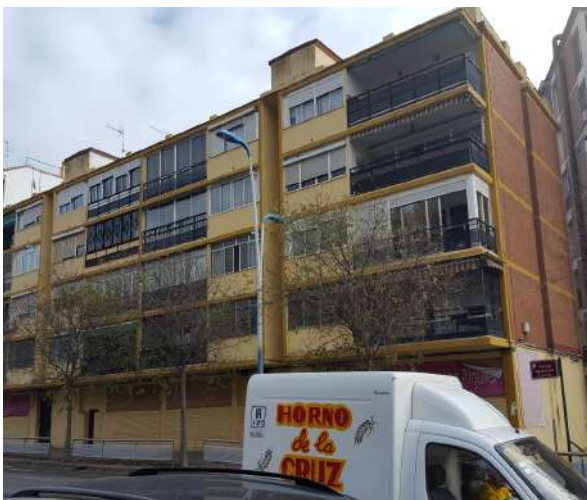
**Foto 1**

Conjunto de edificios residenciales expuestos al ruido de tráfico viario y ferrocarril, registrando niveles de hasta  $L_d = 70$  dBA,  $L_e = 70$  dBA y  $L_n = 68$  dBA atendiendo a los resultados del Mapa Estratégico de Ruido. En la visita "*in situ*" se observó una zona consolidada urbana cercana a un nudo neurálgico de varias avenidas de la más alta jerarquía de la ciudad con un tráfico importante de vehículos en periodo día, tarde y noche. Existe regulación semafórica y paso inferior siendo muy difícil la disminución de vehículos o velocidad de paso. Al ser difícil actuar sobre el emisor y ser inviable la implantación de barreras acústicas sería interesante actuar sobre el receptor mediante actuaciones de aislamiento de fachadas.

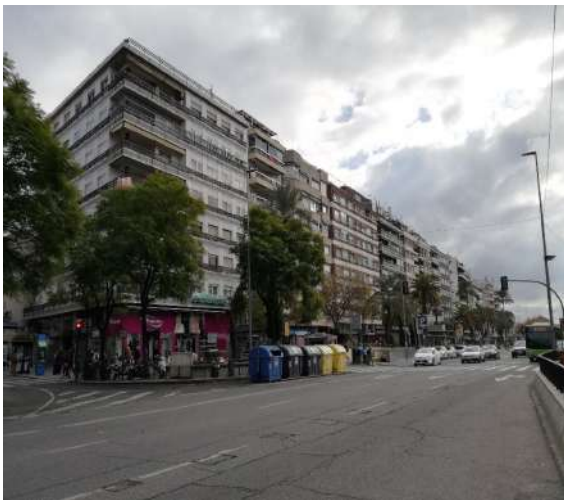
**Foto 1**

Conjunto de edificios residenciales expuestos al ruido de tráfico rodado generado por la circulación en el Paseo de La Victoria, registrando niveles de hasta  $L_d = 67$  dBA,  $L_e = 66$  dBA y  $L_n = 61$  dBA atendiendo a los resultados del Mapa Estratégico de Ruido.

En la visita "*in situ*" se observa una zona consolidada urbana sobre una gran avenida de cuatro carriles, existiendo tráfico intenso de vehículos y autobuses; concretamente hay una parada de BUS y taxi frente al punto de conflicto. Existe en la zona regulación semafórica con los cruces de las calles Concepción y Lope de Hoces. El estado del asfalto es malo aunque se han realizado labores de mantenimiento del pavimento rejuntando grietas existentes. La única actuación posible que permita una disminución de la afección acústica pasa por actuaciones sobre la regulación del tráfico; concretamente se propone la revisión de los ciclos semafóricos y onda verde a unos parámetros que posibiliten la mejora medioambiental de la zona.

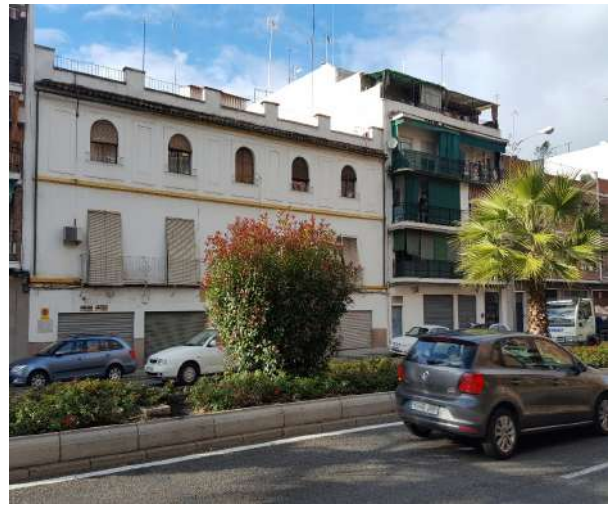
**Foto 2**

Conjunto de edificios residenciales expuestos al ruido de tráfico rodado generado por la Avda. Campo Madre de Dios, registrando niveles de hasta  $L_d = 69$  dBA,  $L_e = 69$  dBA y  $L_n = 62$  dBA atendiendo a los resultados del Mapa Estratégico de Ruido (MER).

En la visita "*in situ*" se observa una zona consolidada urbana sobre avenida de cuatro carriles en la que se ha eliminado la mediana que existía cuando se realizó el MER y se ha repavimentado. La velocidad está limitada a 50 km/h; sin embargo se ha comprobado mayor velocidad de circulación (se podría implantar un radar pedagógico con el fin de disminuir la velocidad de paso). La reducción de inmisión en este punto se podría conseguir con aglomerado fonoabsorbente, dado el gran volumen de vehículos que circula por la avenida. También se podría implantar un carril BUS sobre uno de los carriles de cada sentido de circulación, con lo que se limitaría indirectamente la velocidad.

Si, se ha eliminado la mediana, reasfaltado la vía e incorporado carril-bici (2016-2018)

Implantación de un radar pedagógico con el fin de reducir la velocidad de circulación

Estudio para la creación de carril BUS

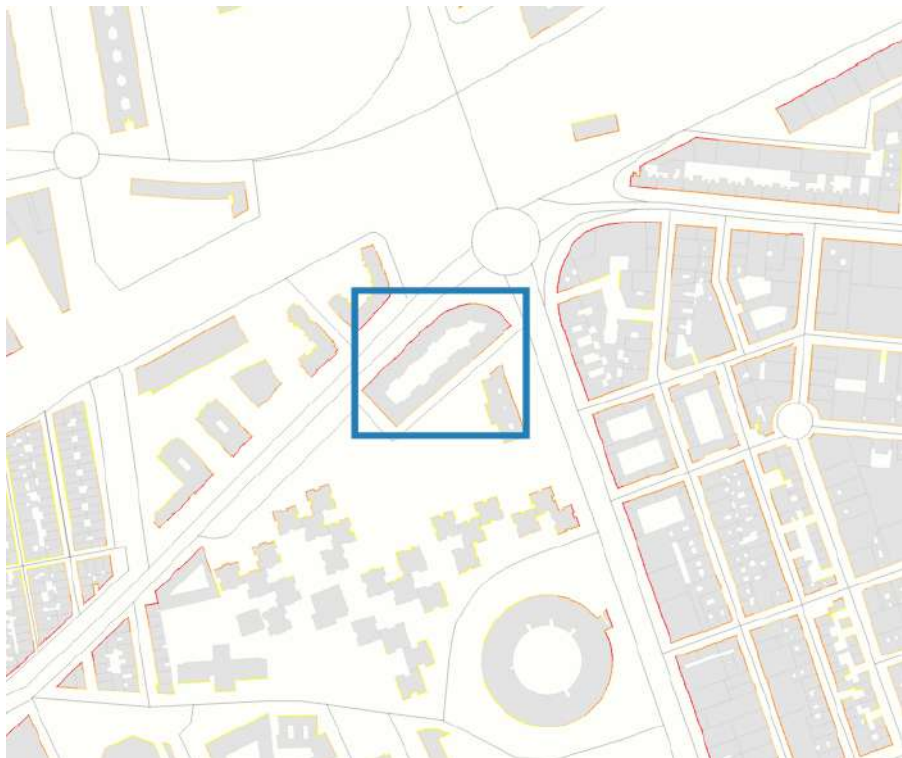
**AFECCIÓN:**

<b>CARACTERIZACIÓN DE LA FUENTE:</b>	Tráfico viario
<b>AFECCIONES IDENTIFICADAS:</b>	Ruido del tráfico viario
<b>INDICADOR DE PRIORIZACIÓN:</b>	ICRA: 452 (día) 680 (noche)
<b>SOLAPAMIENTO:</b>	No

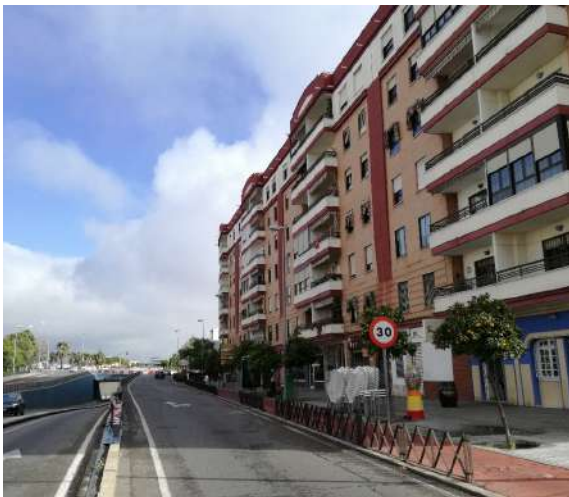
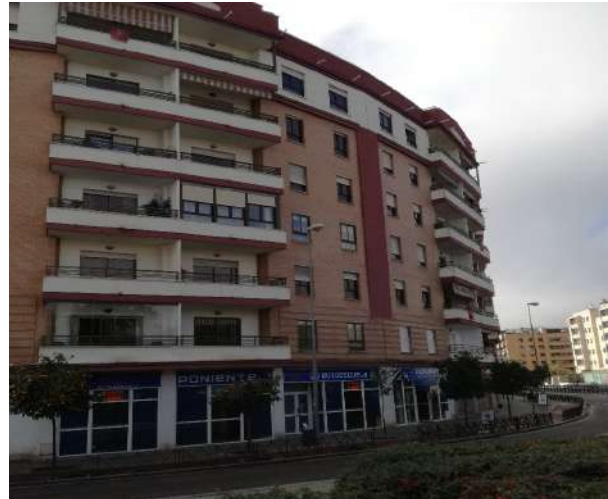
Conjunto de edificios residenciales expuestos al ruido de tráfico rodado, registrando niveles de hasta  $L_d = 71$  dBA,  $L_e = 70$  dBA y  $L_n = 63$  dBA atendiendo a los resultados del Mapa Estratégico de Ruido.

En la visita "*in situ*", se observa una zona consolidada urbana cercana a un nudo neurálgico de varias avenidas con un tráfico importante de vehículos en periodo día, tarde y noche, se observan velocidades superiores a las permitidas. Existe regulación semafórica y paso inferior siendo muy difícil la disminución de vehículos o velocidad de paso. Al ser difícil actuar sobre el emisor y ser inviable la implantación de barreras acústicas será necesario actuar sobre el receptor mediante actuaciones de aislamiento de fachadas.

Sí, dobles ventanas y aislamiento de fachadas, dotando a las viviendas con sistema de aire acondicionado

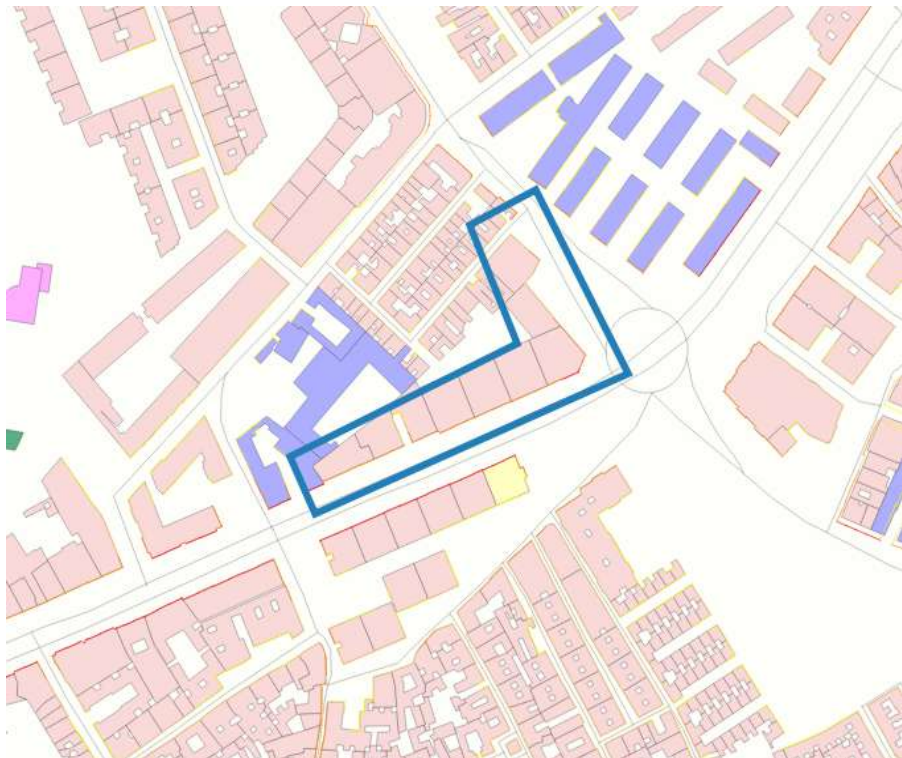
**AFECCIÓN:**

<b>CARACTERIZACIÓN DE LA FUENTE:</b>	Tráfico viario
<b>AFECCIONES IDENTIFICADAS:</b>	Ruido del tráfico viario que discurre por la Avda de las Ollerías y la Avda. Almogávares
<b>INDICADOR DE PRIORIZACIÓN:</b>	ICRA: 254 (día) 679 (noche)
<b>SOLAPAMIENTO:</b>	No

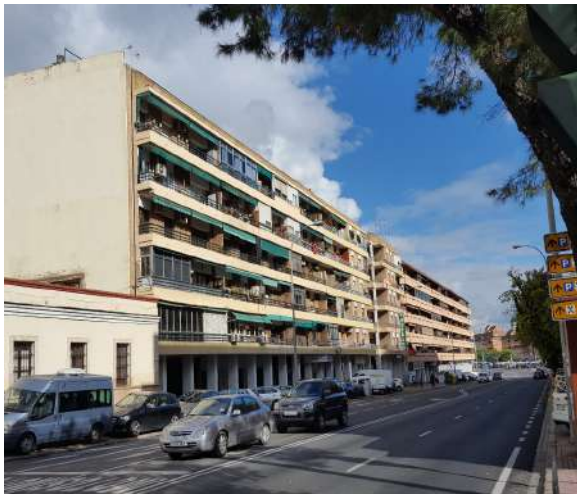
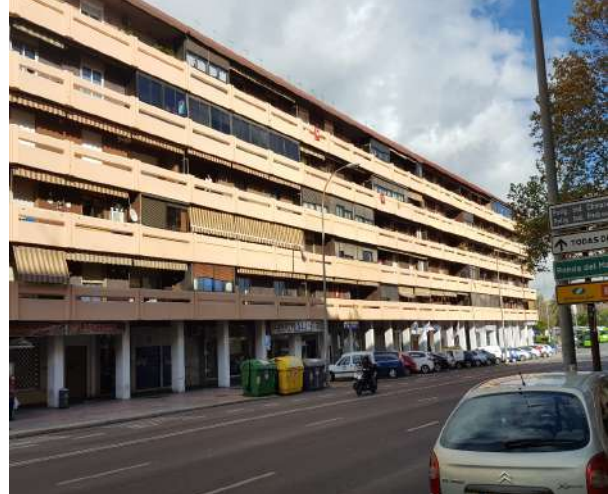
Conjunto de edificios residenciales expuestos al ruido de tráfico rodado generado por fuentes viarias, concretamente de las Avda. de las Ollerías y Almogávares, registrando niveles de hasta  $L_d = 70$  dBA,  $L_e = 70$  dBA y  $L_n = 66$  dBA atendiendo a los resultados del Mapa Estratégico de Ruido.

En la visita "*in situ*", se observó una zona consolidada urbana existiendo tráfico intenso de vehículos, peatones y autobuses, concretamente hay dos paradas de BUS en la zona, en ambos sentidos. Las actuaciones que pueden mitigar la afección acústica pasan por técnicas de calmado de tráfico; además se propone la creación del carril bus en el sentido de la fachada del punto 3 aprovechando que el viario cuenta con 2 y 3 carriles en ese sentido. Sería conveniente eliminar el giro a la izquierda en la C/. San Juan de la Cruz, al existir una glorieta más adelante que puede posibilitar este movimiento. Se propone revisar los parámetros de regulación semafórica del tráfico con el fin de optimizar la regulación a unos parámetros medioambientales más sostenibles.

La implantación del carril BUS ya está proyectada y pendiente de aprobación. En cuanto a la eliminación del giro a la izquierda podría ir incluida dentro del proyecto.

Optimización de la regulación semafórica existente, aplicando ciclos cortos y una onda verde a baja velocidad de forma que se modere la velocidad

Carril Bus

Repintado de marcas viales

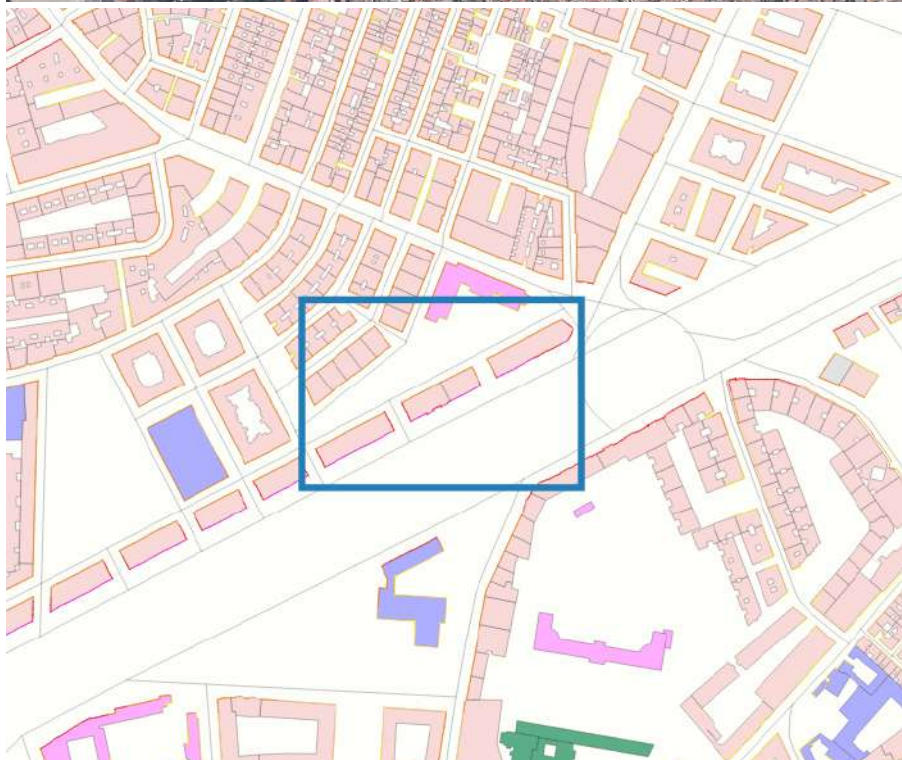
**AFECCIÓN:**

<b>CARACTERIZACIÓN DE LA FUENTE:</b>	Tráfico viario
<b>AFECCIONES IDENTIFICADAS:</b>	Ruido del tráfico viario que transcurre por la Avda. Al-Nasir
<b>INDICADOR DE PRIORIZACIÓN:</b>	ICRA: 426 (día) 1250 (noche)
<b>SOLAPAMIENTO:</b>	Si, PCA 20 y PCA 23

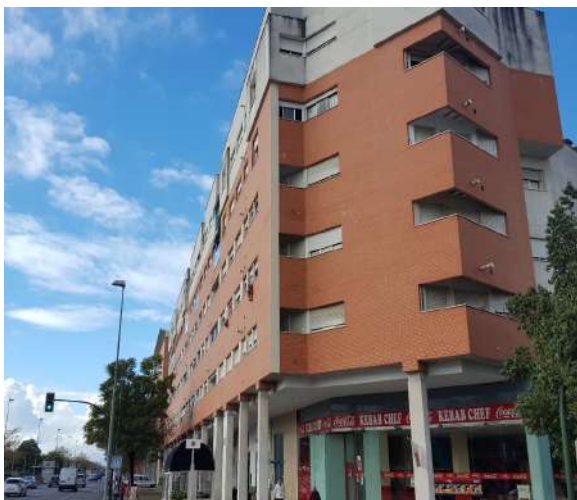
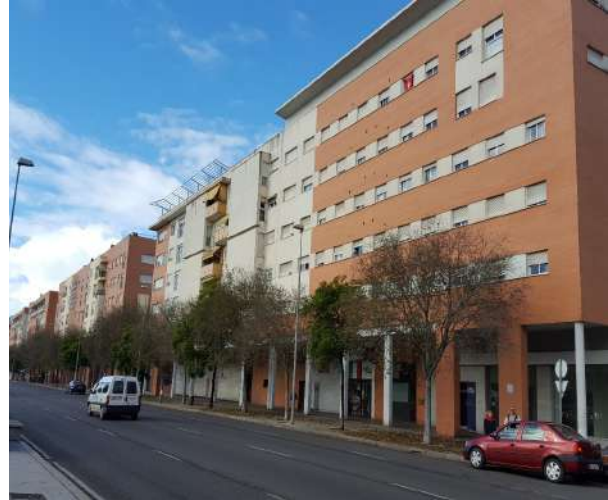
En base a la visita de campo y dada la proximidad entre los puntos de conflicto se propone actuación conjunta sobre los mismos. El punto de conflicto resultante se presenta como un conjunto de edificios residenciales expuestos al ruido de tráfico rodado generado por la avda. Al-Nasir, registrando niveles de hasta  $L_d = 71$  dBA,  $L_e = 70$  dBA y  $L_n = 64$  dBA atendiendo a los resultados del Mapa Estratégico de Ruido. La zona está consolidada desde el punto de vista urbano; en la actualidad existe un radar pedagógico y en un futuro se va a instalar un sistema dinámico de regulación semafórica que mejorará los parámetros ambientales de la zona. Se propone una actuación global para la avenida dado que se localizan varios puntos de conflicto.

Radar pedagógico insatado en febrero de 2019  
Próximamente se va a instalar un sistema dinámico de regulación semafórica

Optimización de la regulación semafórica existente, aplicando ciclos cortos de forma que se modere la velocidad de paso por la avenida.

Instalación de nuevas señales verticales de limitación de velocidad y repintado de marcas viales

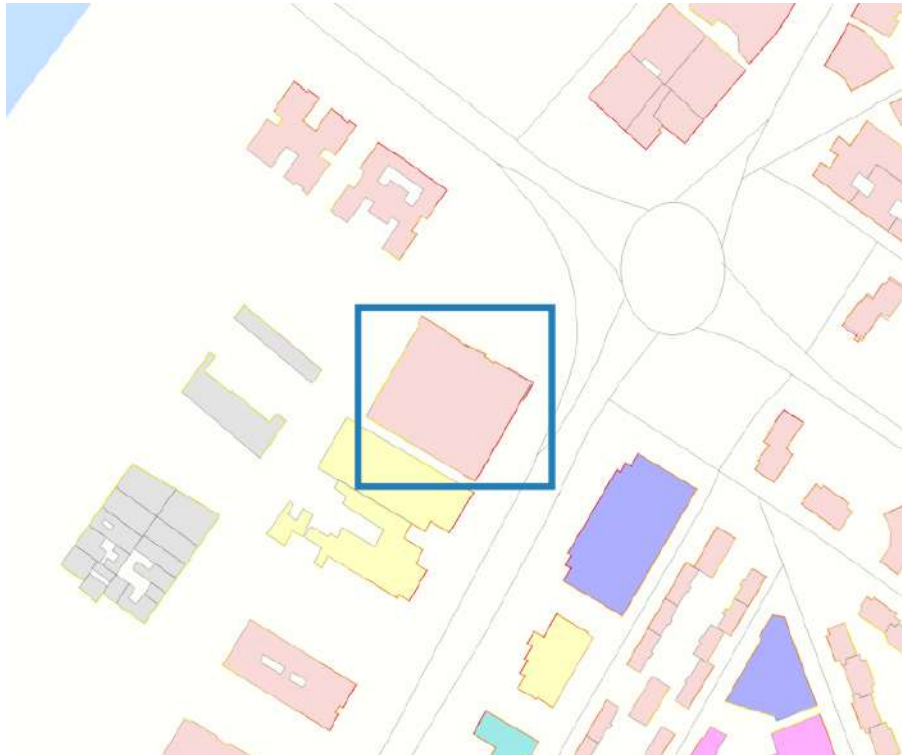
**AFECCIÓN:**

<b>CARACTERIZACIÓN DE LA FUENTE:</b>	Tráfico viario
<b>AFECCIONES IDENTIFICADAS:</b>	Ruido del tráfico viario que discurre por la Avda de Cádiz
<b>INDICADOR DE PRIORIZACIÓN:</b>	ICRA: 266 (día) 648 (noche)
<b>SOLAPAMIENTO:</b>	No

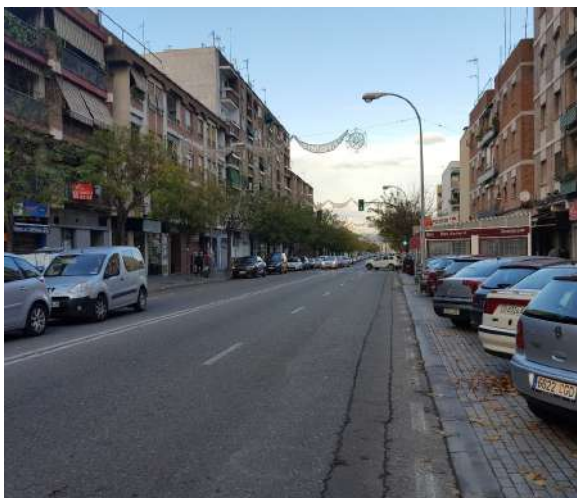
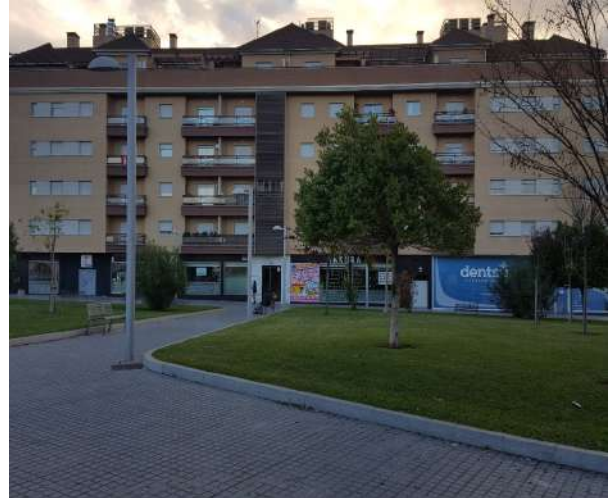
Edificios residenciales expuestos al ruido de tráfico rodado generado por la Avda. de Cádiz, registrando niveles de hasta  $L_d = 71$  dBA,  $L_e = 71$  dBA y  $L_n = 64$  dBA atendiendo a los resultados del Mapa Estratégico de Ruido.

En la visita "*in situ*", se observa una zona consolidada urbana existiendo tráfico intenso de vehículos, peatones y autobuses. Existe una gran glorieta en la zona que regula la velocidad de los vehículos y los movimientos en la intersección. Además en la Avda. de Cádiz a la altura del punto de conflicto existe un paso de peatones semaforizado y accesible (rebajado). Para conseguir una disminución de la afección es necesario disminuir la velocidad de los vehículos para ello se pueden realizar actuaciones de calmado de tráfico, concretamente se pueden instalar reductores de velocidad (RDV) tipo "lomo de asno" antes del paso de peatones semaforizado en sentido de entrada a la glorieta. Esta actuación puede ser insuficiente por lo que habría que considerar la actuación en el receptor mediante aislamiento de huecos y fachadas.

Sí, doubles ventanas

Un RDV tipo "lomo de asno"

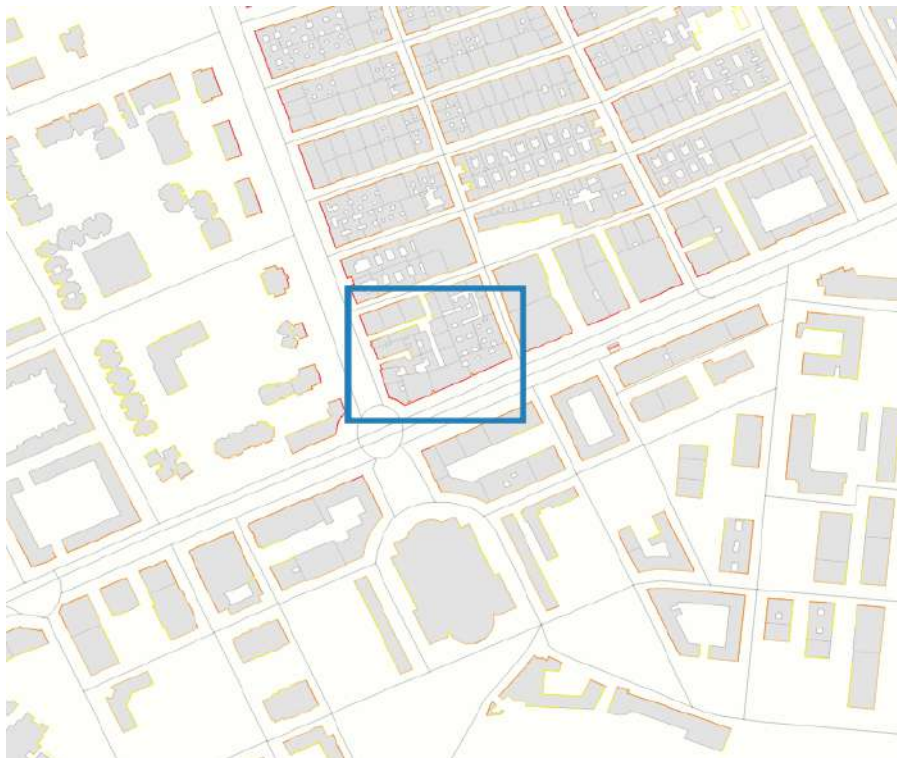
**AFECCIÓN:**

<b>CARACTERIZACIÓN DE LA FUENTE:</b>	Tráfico viario
<b>AFECCIONES IDENTIFICADAS:</b>	Ruido del tráfico viario de Avda. Gran Vía Parque y Avda. del Aeropuerto
<b>INDICADOR DE PRIORIZACIÓN:</b>	ICRA: 318 (día) 596 (noche)
<b>SOLAPAMIENTO:</b>	No

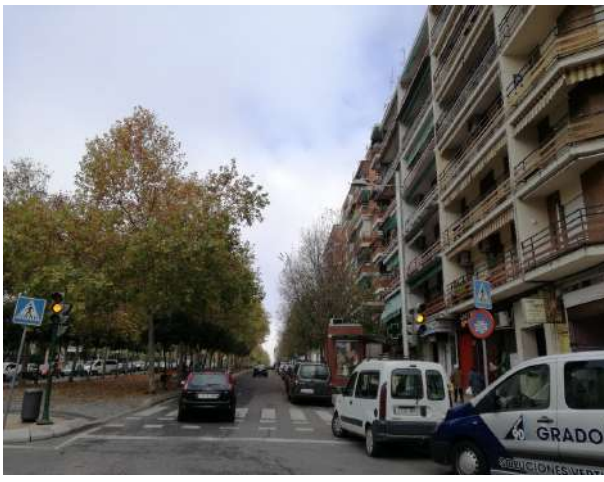
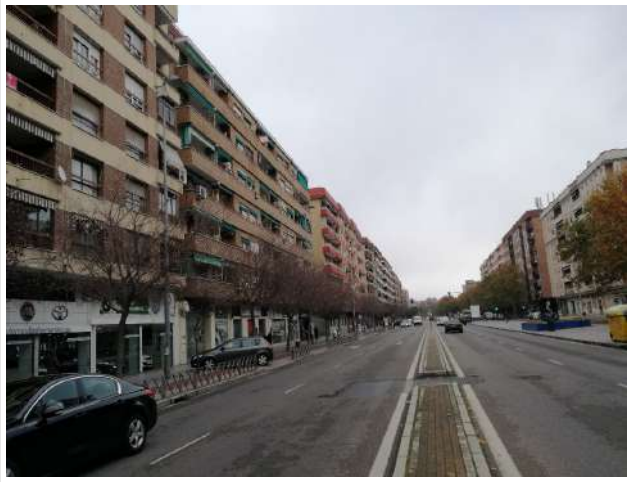
Conjunto de edificios residenciales expuestos al ruido de tráfico rodado generado por dos vías primarias, registrando niveles de hasta  $L_d = 72$  dBA,  $L_e = 71$  dBA y  $L_n = 64$  dBA atendiendo a los resultados del Mapa Estratégico de Ruido.

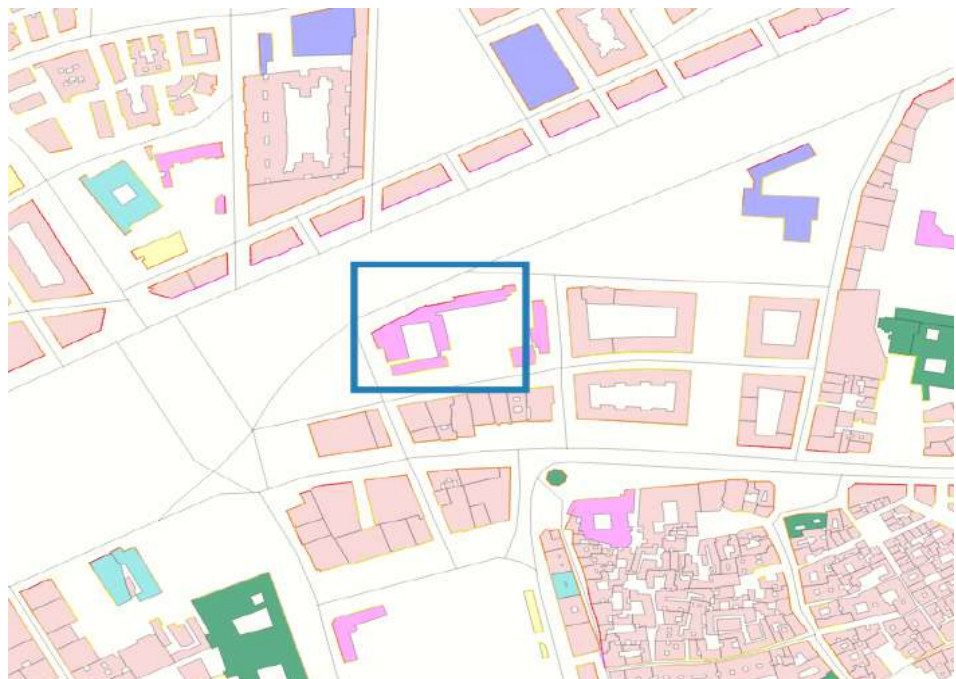
**AFECCIÓN:**

<b>CARACTERIZACIÓN DE LA FUENTE:</b>	Tráfico viario
<b>AFECCIONES IDENTIFICADAS:</b>	Ruido de tráfico rodado existente en la Avda. de los Piconeros
<b>GRADO DE AFECCIÓN:</b>	Sobrepasa 9 dBA los valores OCA
<b>SOLAPAMIENTO:</b>	No

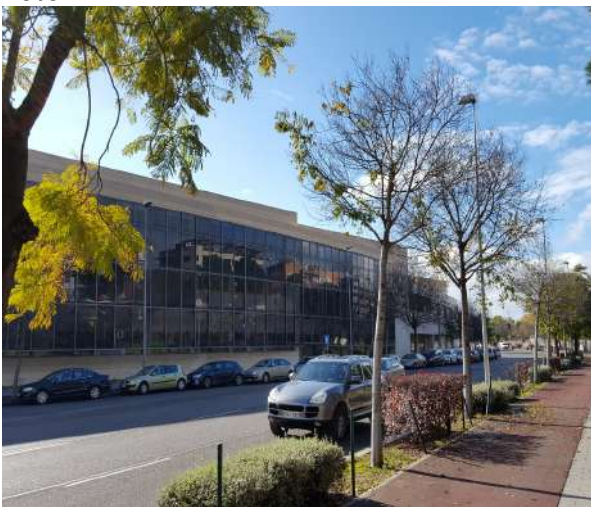
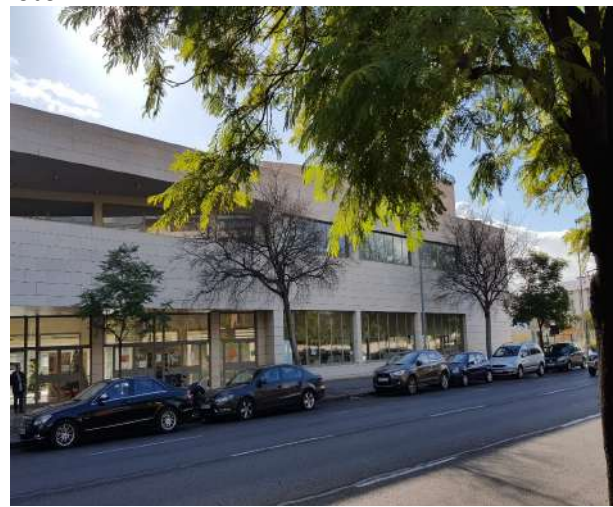
Centro docente expuesto al ruido de tráfico viario se llegan a registrar niveles sonoros de inmisión en fachada de hasta  $L_d = 69$  dBA,  $L_e = 69$  dBA,  $L_n = 63$  dBA y  $L_{den} = 72$  dBA, atendiendo a los resultados del Mapa Estratégico de Ruido.

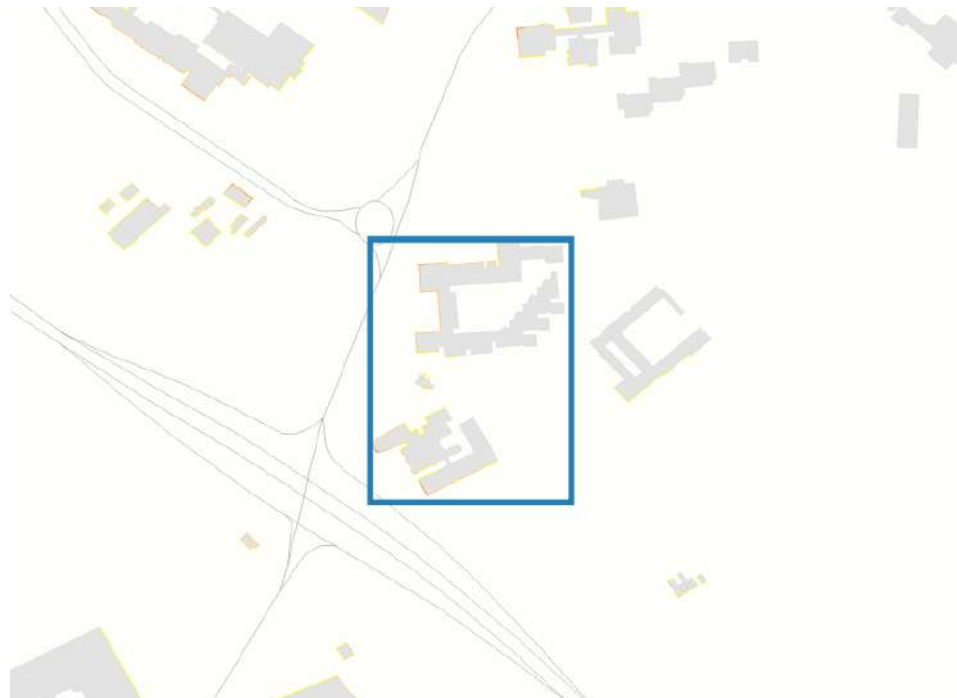
**AFECCIÓN:**

<b>CARACTERIZACIÓN DE LA FUENTE:</b>	Tráfico viario
<b>AFECCIONES IDENTIFICADAS:</b>	Ruido de tráfico rodado existente en la A-3050 y la Avda. Menéndez Pidal
<b>GRADO DE AFECCIÓN:</b>	Sobrepasa 5 dBA los valores OCA
<b>SOLAPAMIENTO:</b>	No

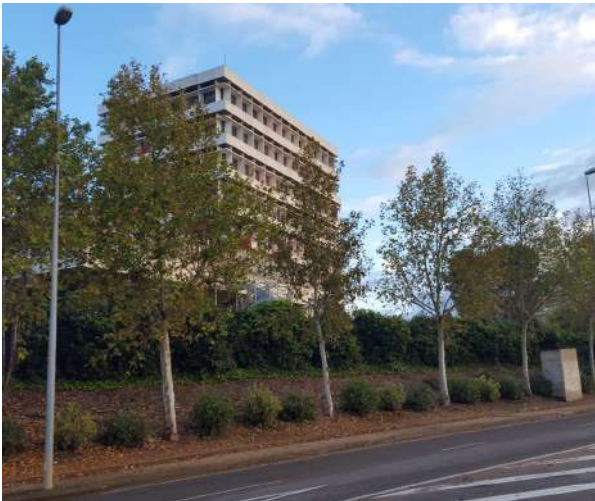
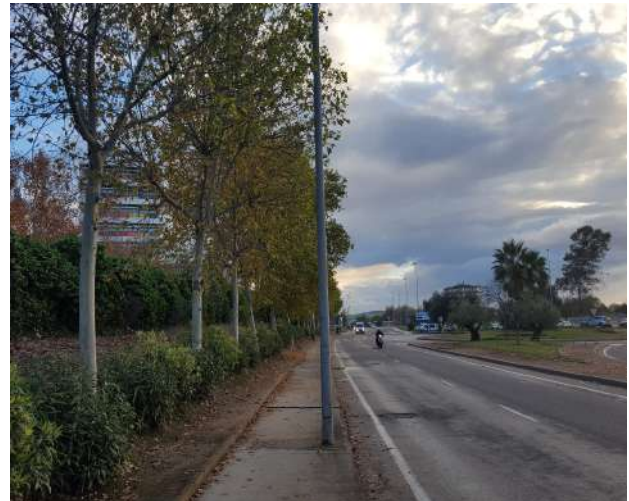
Centro docente expuesto al ruido de tráfico viario y del gran eje viario A-3050, llegándose a registrar niveles sonoros de inmisión en fachada de hasta  $L_d = 66$  dBA,  $L_e = 65$  dBA,  $L_n = 58,0$  dBA y  $L_{den} = 67$  dBA, atendiendo a los resultados del Mapa Estratégico de Ruido.

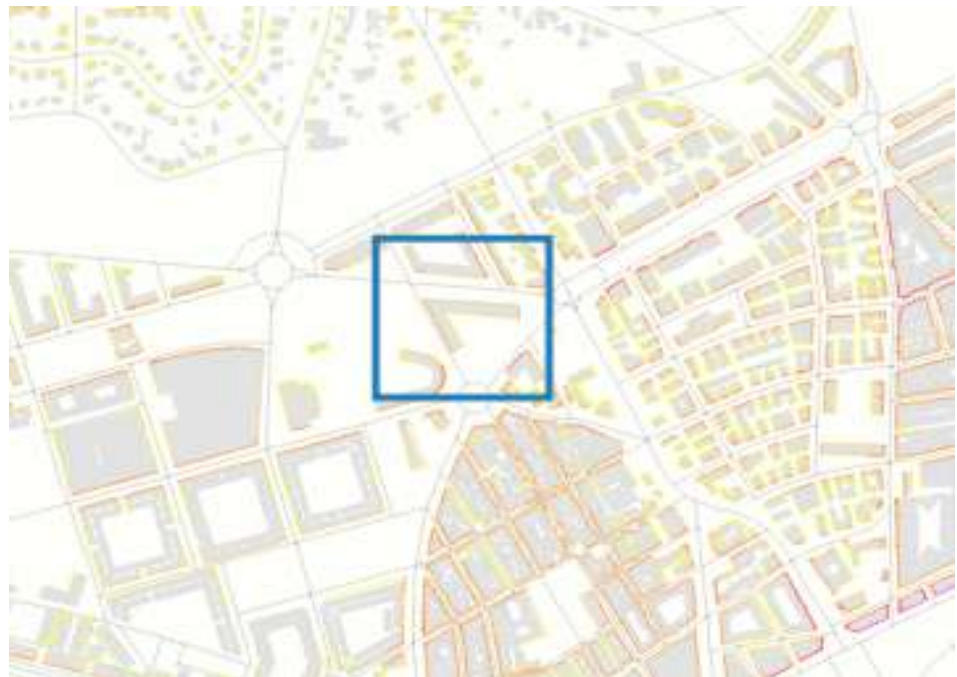
**AFECCIÓN:**

<b>CARACTERIZACIÓN DE LA FUENTE:</b>	Tráfico viario
<b>AFECCIONES IDENTIFICADAS:</b>	Ruido de tráfico rodado existente en la Avda. de la Arruzafilla
<b>GRADO DE AFECCIÓN:</b>	Sobrepasa 6 dBA los valores OCA
<b>SOLAPAMIENTO:</b>	No

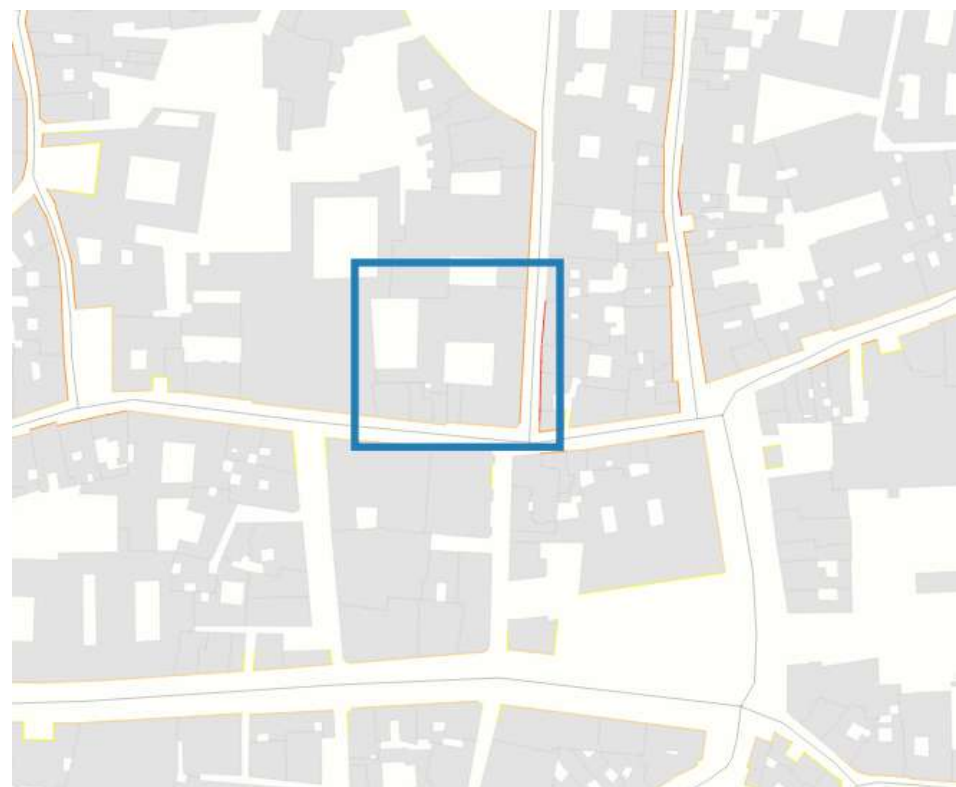
**AFECCIÓN:**

<b>CARACTERIZACIÓN DE LA FUENTE:</b>	Tráfico viario
<b>AFECCIONES IDENTIFICADAS:</b>	Ruido de tráfico rodado existente en las calles Carbonell y Morand y Alfonso XIII
<b>GRADO DE AFECCIÓN:</b>	Sobrepasa 4 dBA los valores OCA
<b>SOLAPAMIENTO:</b>	No

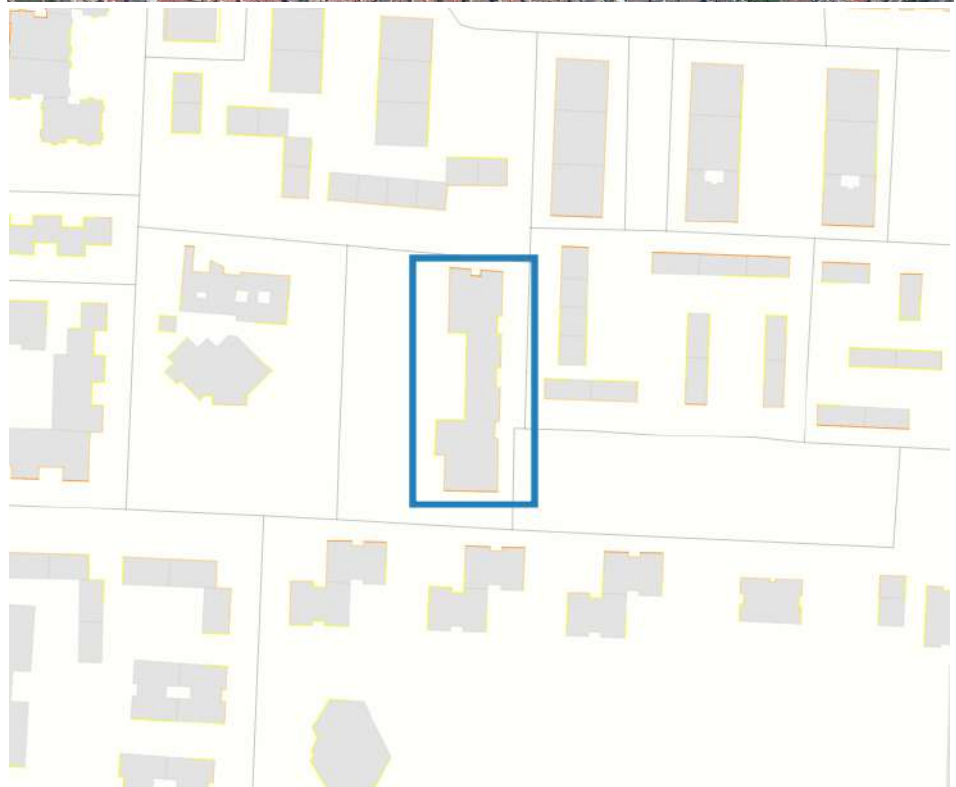
**AFECCIÓN:**

<b>CARACTERIZACIÓN DE LA FUENTE:</b>	Tráfico viario
<b>AFECCIONES IDENTIFICADAS:</b>	Ruido de tráfico rodado en la C/ Compositor Serrano Lucena y Hernando de Magallanes
<b>GRADO DE AFECCIÓN:</b>	Sobrepasa 4 dBA los valores OCA
<b>SOLAPAMIENTO:</b>	No

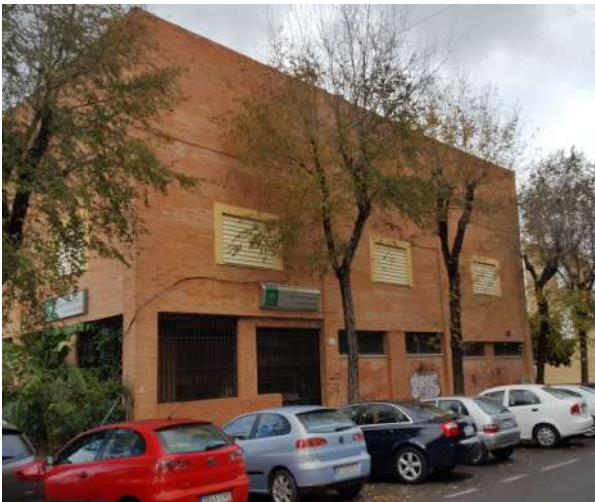
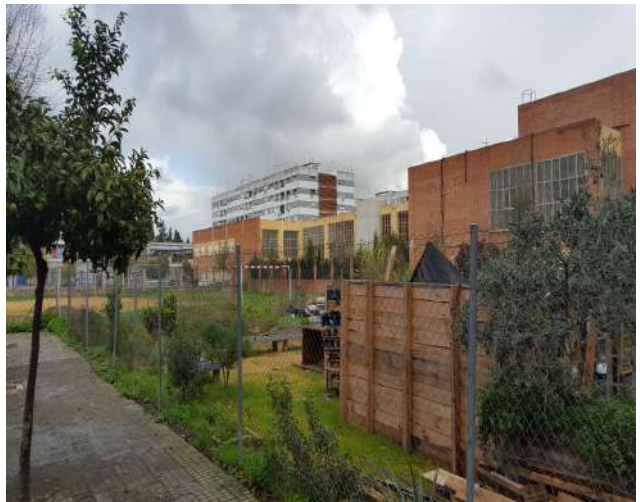
Centro docente expuesto al ruido de tráfico viario en el que se llegan a registrar niveles sonoros de inmisión en fachada de hasta  $L_d = 64$  dBA ,  $L_e = 65$  dBA,  $L_n = 60$  dBA y  $L_{den} = 68$  dBA, atendiendo a los resultados del Mapa Estratégico de Ruido.

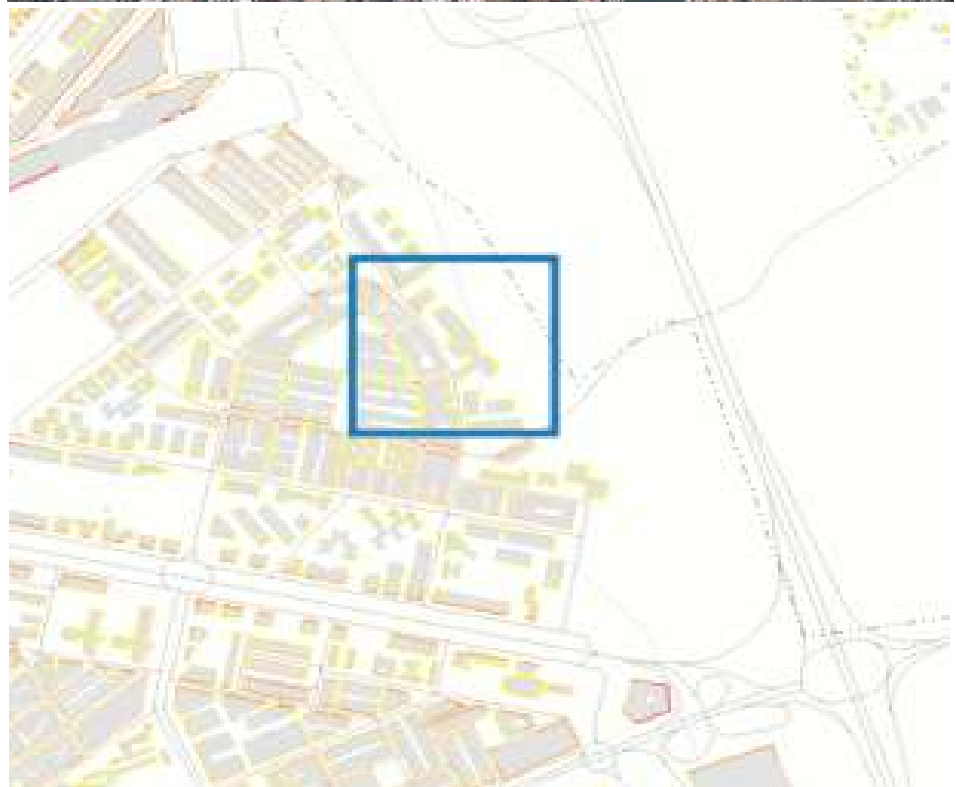
**AFECCIÓN:**

<b>CARACTERIZACIÓN DE LA FUENTE:</b>	Tráfico viario
<b>AFECCIONES IDENTIFICADAS:</b>	Ruido de tráfico rodado existente en C/ Arcos de la Frontera
<b>GRADO DE AFECCIÓN:</b>	Sobrepasa 3 dBA los valores OCA
<b>SOLAPAMIENTO:</b>	No

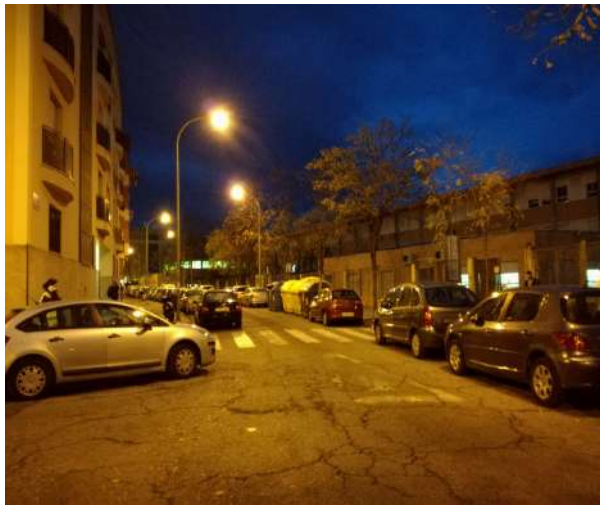
**Foto 1**

Centro docente expuesto al tráfico viario que discurre por la C/. Arcos de la Frontera. Se encuentra en primera línea de edificación a 5-10 metros de la acera tras valla metálica sobre murete de hormigón.

Centro docente expuesto al ruido de tráfico viario de la C/. Arcos de la Frontera, llegándose a registrar niveles sonoros de inmisión en fachada de hasta  $L_d = 63$  dBA,  $L_e = 63$  dBA,  $L_n = 55$  dBA, atendiendo a los resultados del Mapa Estratégico de Ruido.

En la actualidad se observa que existe en la entrada del centro un paso de peatones sobreelevado y que la velocidad de circulación está limitada a 30 km/h por modificación de Reglamento de Circulación para vías de un solo carril y único sentido; en consecuencia de la actual situación no se proponen medidas correctoras ya que, desde la realización del MER, se han ejecutado medidas encaminadas al calmado de tráfico y regulación del mismo, disminuyendo la afección en el centro.

Si, paso de peatones sobreelevado a al entrada del centro escolar. Velocidad de circulación 30 km/h por cambio en el Reglamento de Circulación para vías de 1 sentido y 1 carril por sentido

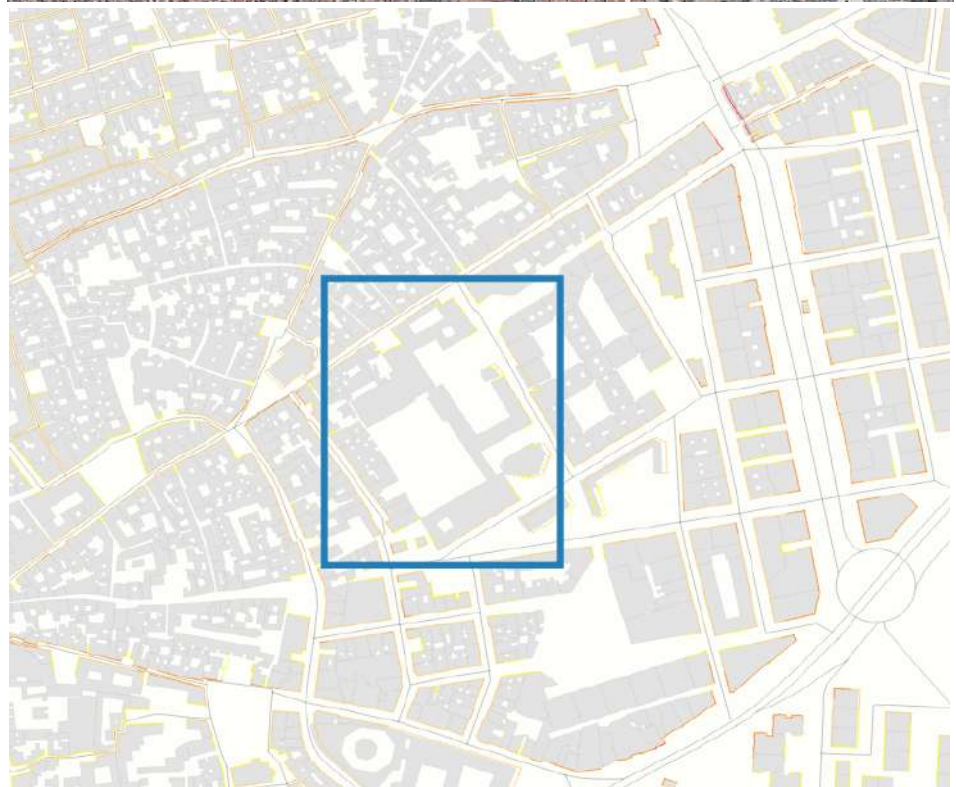
**AFECCIÓN:**

<b>CARACTERIZACIÓN DE LA FUENTE:</b>	Tráfico viario
<b>AFECCIONES IDENTIFICADAS:</b>	Ruido de tráfico rodado en la C/ San Francisco de Sales
<b>GRADO DE AFECCIÓN:</b>	Sobrepasa 1 dBA los valores OCA
<b>SOLAPAMIENTO:</b>	No

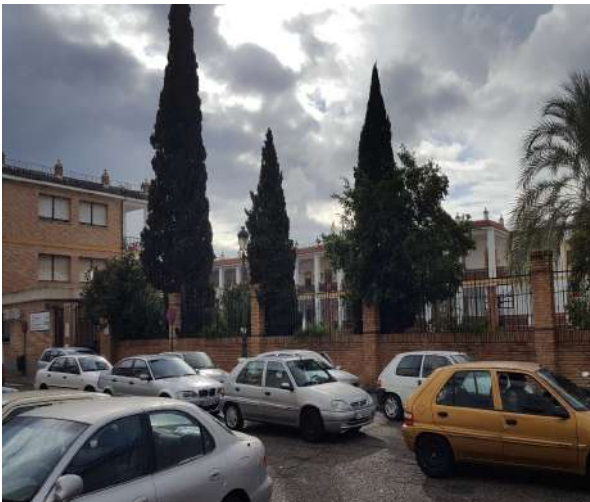
**Foto 1**

*Descripción general del punto:*  
Centro docente expuesto al tráfico viario que discurre por la C/. San Francisco de Sales. Se encuentra en primera línea de edificación.

Centro docente expuesto al ruido de tráfico viario en el que se llegan a registrar niveles sonoros de inmisión en fachada de hasta  $L_d = 63$  dBA,  $L_e = 63$  dBA,  $L_n = 56$  dBA y  $L_{den} = 65$  dBA, atendiendo a los resultados del Mapa Estratégico de Ruido.

Se comprueba que el complejo educativo cuenta con diversos edificios, no siendo los más afectados las aulas. En la C/. María Auxiliadora nos encontramos con una zona 30 implantada y un paso de peatones sobreelevado. Además todas las calles que rodean el complejo educativo son vías de un único carril y un sentido de circulación por tanto la velocidad máxima de circulación permitida son 30 km/h. Estos condicionantes nos permiten dictaminar que la afección a las aulas está por debajo de los objetivos de calidad acústica, no proponiéndose actuación alguna.

Velocidad de circulación 30 km/h
