AYUNTAMIENTO DE CORDOBA

## **PLAN DE ACCIÓN CONTRA EL RUIDO**

***derivado del Mapa Estratégico de Ruido de Córdoba (3ª FASE)***

## **ANÁLISIS DE LOS PUNTOS DE CONFLICTO**

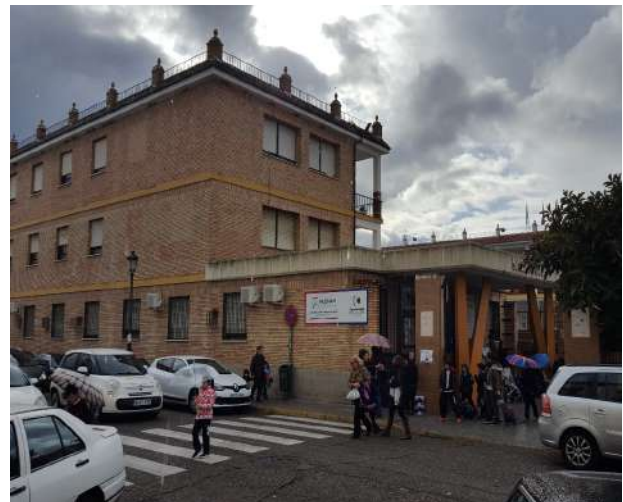
**Foto 2**

*Descripción general del punto:*  
Centro docente expuesto al tráfico viario que discurre por la C/. San Francisco de Sales. Se encuentra en primera línea de edificación.

Centro docente expuesto al ruido de tráfico viario en el que se llegan a registrar niveles sonoros de inmisión en fachada de hasta  $L_d = 63$  dBA,  $L_e = 63$  dBA,  $L_n = 56$  dBA y  $L_{den} = 65$  dBA, atendiendo a los resultados del Mapa Estratégico de Ruido.

Se comprueba que el complejo educativo cuenta con diversos edificios, no siendo los más afectados las aulas. En la C/. María Auxiliadora nos encontramos con una zona 30 implantada y un paso de peatones sobreelevado. Además todas las calles que rodean el complejo educativo son vías de un único carril y un sentido de circulación por tanto la velocidad máxima de circulación permitida son 30 km/h. Estos condicionantes nos permiten dictaminar que la afección a las aulas está por debajo de los objetivos de calidad acústica, no proponiéndose actuación alguna.

Velocidad de circulación 30 km/h

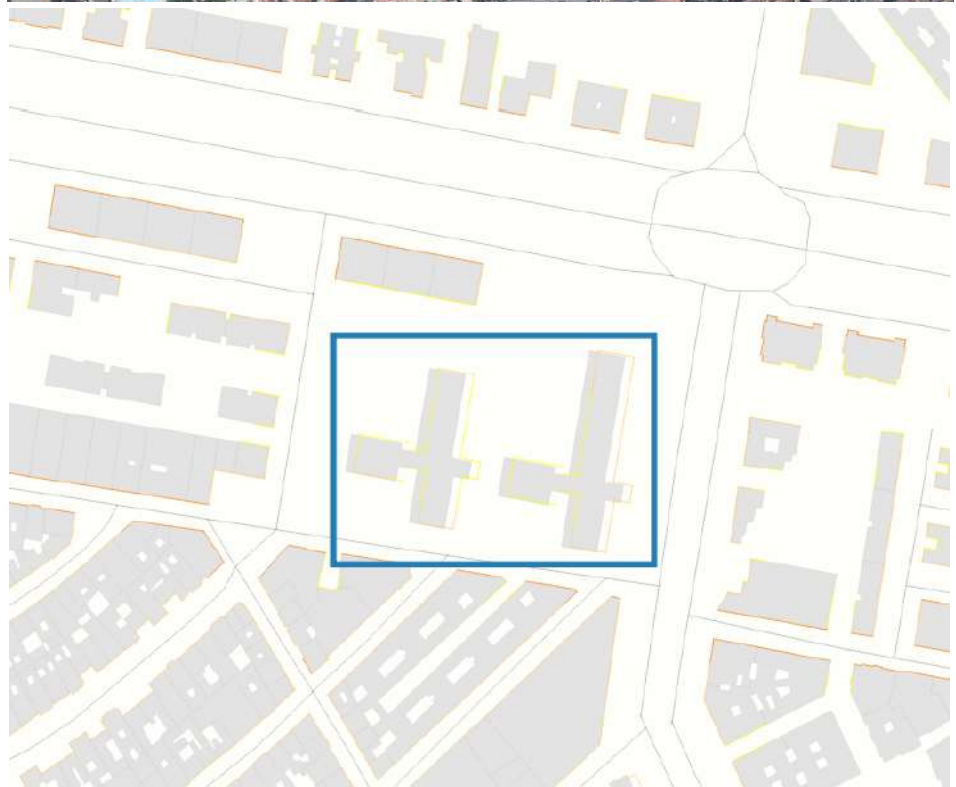
**AFECCIÓN:**

<b>CARACTERIZACIÓN DE LA FUENTE:</b>	Tráfico viario
<b>AFECCIONES IDENTIFICADAS:</b>	Ruido de tráfico rodado existente en la C/. Platero de Bares y Avda. El Cairo
<b>GRADO DE AFECCIÓN:</b>	Sobrepasa 3 dBA los valores OCA
<b>SOLAPAMIENTO:</b>	No

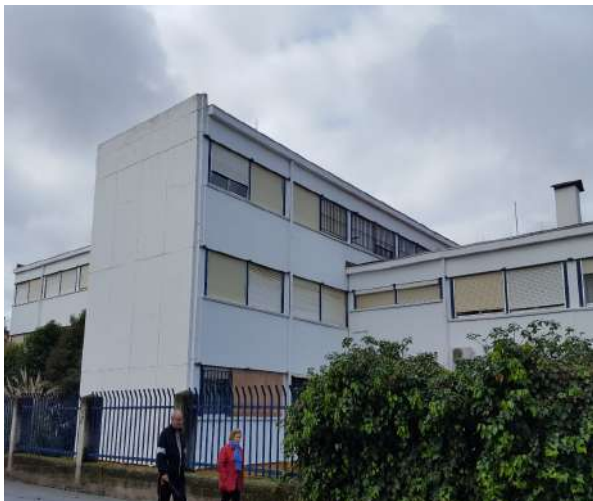
**Foto 1**

Centro docente expuesto al ruido de tráfico viario se llegan a registrar niveles sonoros de inmisión en fachada de hasta  $L_d = 63$  dBA,  $L_e = 63$  dBA,  $L_n = 55$  dBA y  $L_{\text{den}} = 65$  dBA, atendiendo a los resultados del Mapa Estratégico de Ruido.

Se comprueba que existe un edificio y el pabellón deportivo que sirven de pantalla respecto al ruido de tráfico que proviene de la Avda. Carlos III, principal viario que genera la afección, por lo que la afección global es inferior a la calculada. Además la velocidad de circulación en la actualidad es de 30 km/h para las vías de servicio de la Avda. Carlos III, Avda. del Cairo y C/. Platero Pedro de Bares, por ser vías de un único sentido y un carril (modificación del Reglamento de Circulación). En vista de los cambios en las velocidades de circulación no se propone ninguna medida de actuación ya que lo más probable es que la afección en el centro docente sea inferior a la establecida por el MER.

Velocidad de circulación 30 km/h por cambio en el Reglamento de Circulación

Reducir la velocidad de circulación a 30 km/h por la existencia del colegio

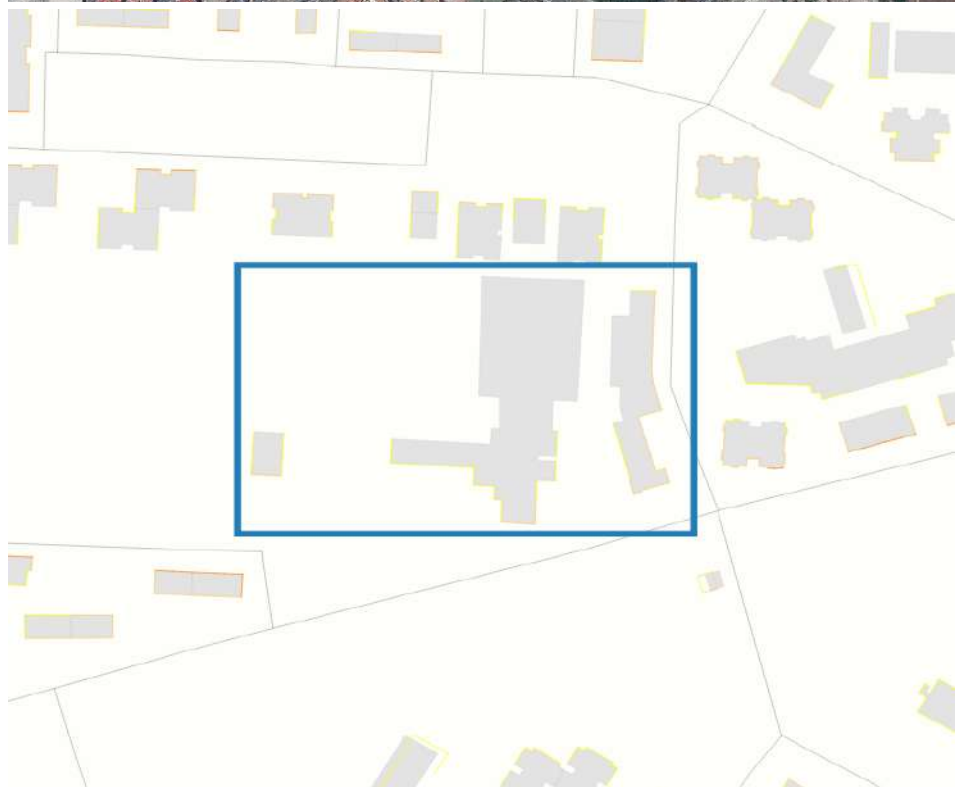
**AFECCIÓN:**

<b>CARACTERIZACIÓN DE LA FUENTE:</b>	Tráfico viario
<b>AFECCIONES IDENTIFICADAS:</b>	Ruido de tráfico rodado existente en la Avda. Nuestra Sra de la Fuensanta y la C/ Hermanos Pinzones
<b>GRADO DE AFECCIÓN:</b>	Sobrepasa 3 dBA los valores OCA
<b>SOLAPAMIENTO:</b>	No

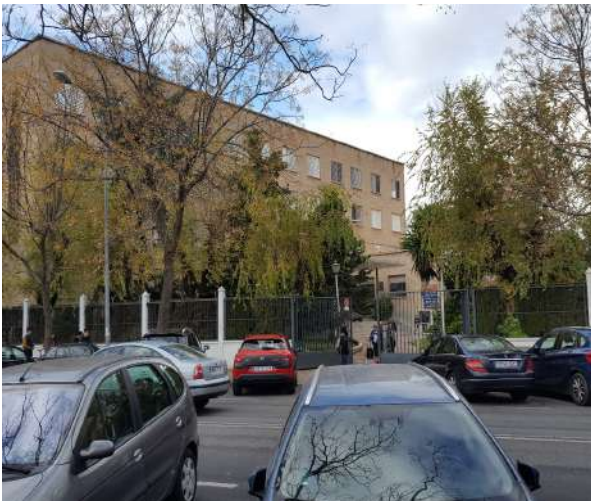
**Foto 1**

Centro docente expuesto al ruido de tráfico viario se llegan a registrar niveles sonoros de inmisión en fachada de hasta  $L_d = 62$  dBA,  $L_e = 62$  dBA,  $L_n = 56$  dBA y  $L_{den} = 64$  dBA, atendiendo a los resultados del Mapa Estratégico de Ruido.

Ya se han llevado a cabo la zona actuaciones para el calmado de tráfico, como pasos de peatones sobreelevados. En la visita “*in situ*” se ha comprobado que no hay implantada zona 30 en el entorno del centro docente, proponiéndose su implantación.

Si, pasos peatones sobreelevados

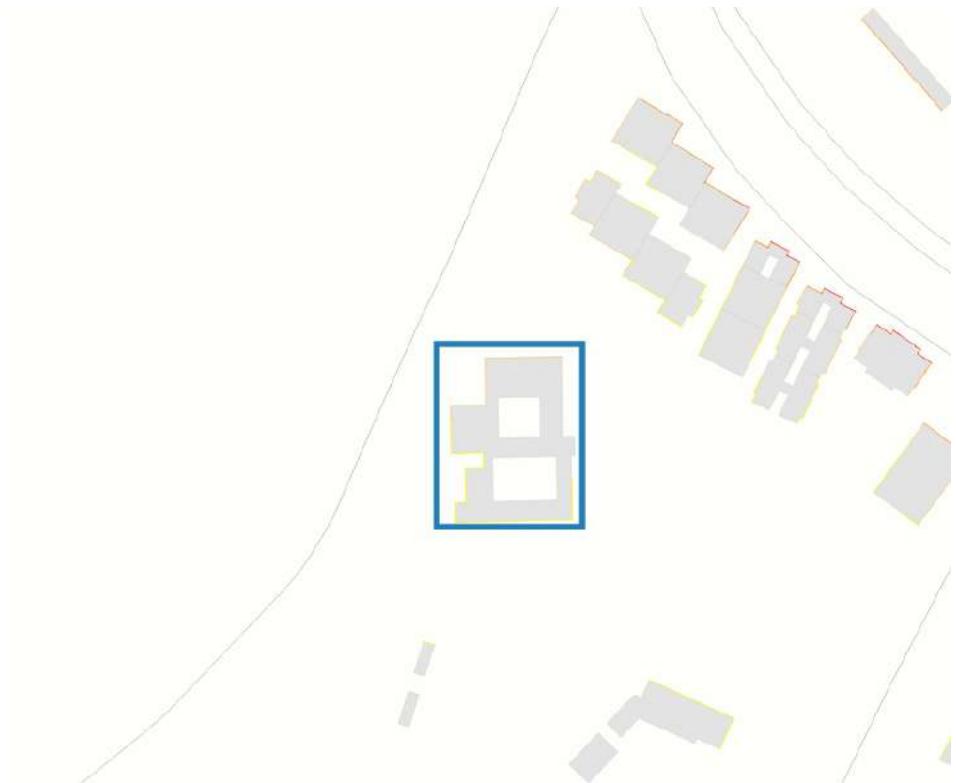
**AFECCIÓN:**

<b>CARACTERIZACIÓN DE LA FUENTE:</b>	Tráfico viario
<b>AFECCIONES IDENTIFICADAS:</b>	Ruido de tráfico rodado existente en la Avda. Menéndez Pidal
<b>GRADO DE AFECCIÓN:</b>	Sobrepasa 1 dBA los valores OCA
<b>SOLAPAMIENTO:</b>	No

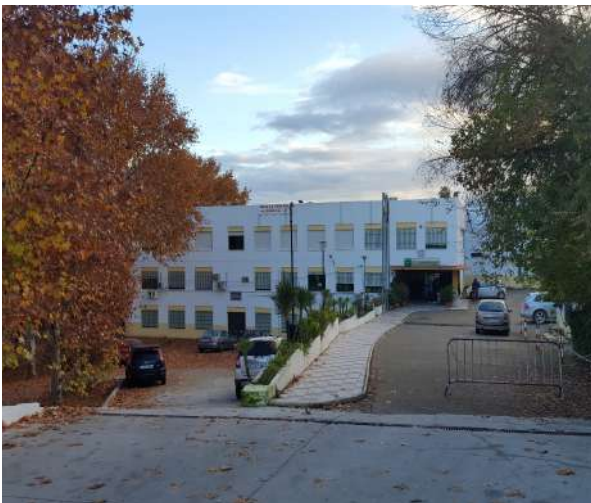
**Foto 1**

Centro docente expuesto al ruido de tráfico viario de la Avda. Menéndez Pidal, llegándose a registrar niveles sonoros de inmisión en fachada de  $L_d = 61$  dBA,  $L_e = 61$  dBA,  $L_n = 54$  dBA, atendiendo a los resultados del Mapa Estratégico de Ruido.

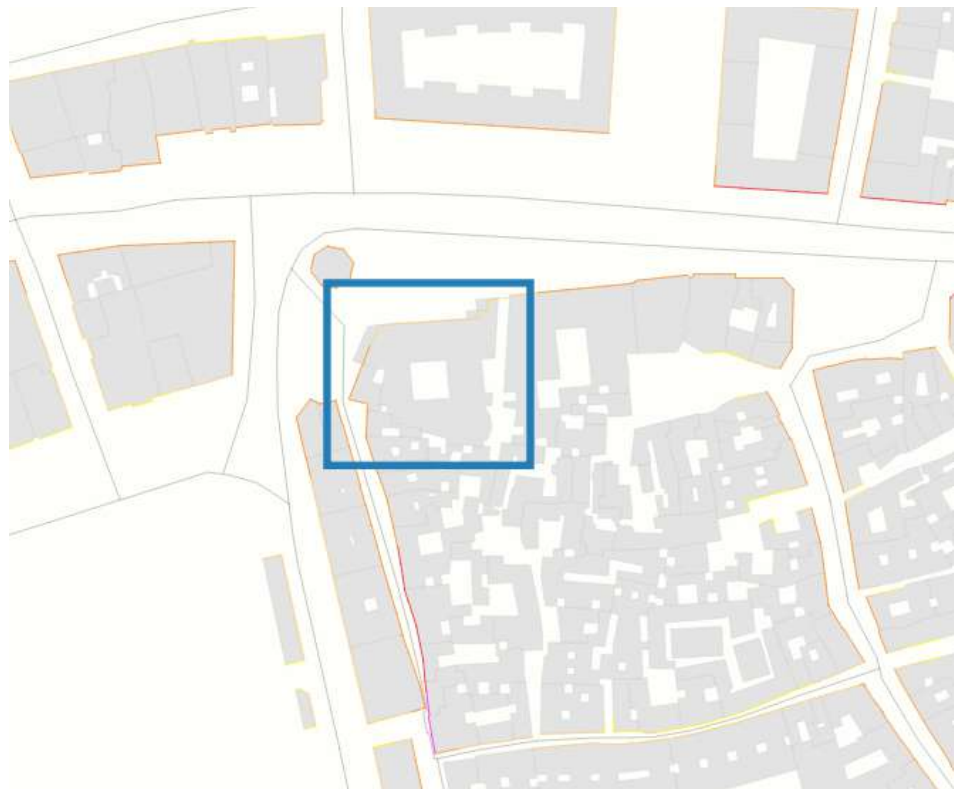
**AFECCIÓN:**

<b>CARACTERIZACIÓN DE LA FUENTE:</b>	Tráfico viario
<b>AFECCIONES IDENTIFICADAS:</b>	Ruido de tráfico rodado existente en la Avda. de las Ollerías
<b>GRADO DE AFECCIÓN:</b>	Sobrepasa 1 dBA los valores OCA
<b>SOLAPAMIENTO:</b>	No

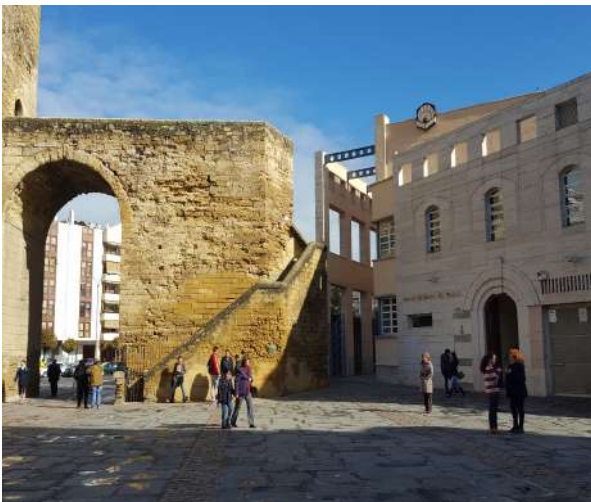
**Foto 1**

Centro docente expuesto al ruido de tráfico viario generado por la avenida, se llegan a registrar niveles sonoros de inmisión en fachada de hasta  $L_d = 61$  dBA,  $L_e = 61$  dBA,  $L_n = 55$  dBA y  $L_{den} = 64$  dBA, atendiendo a los resultados del Mapa Estratégico de Ruido.

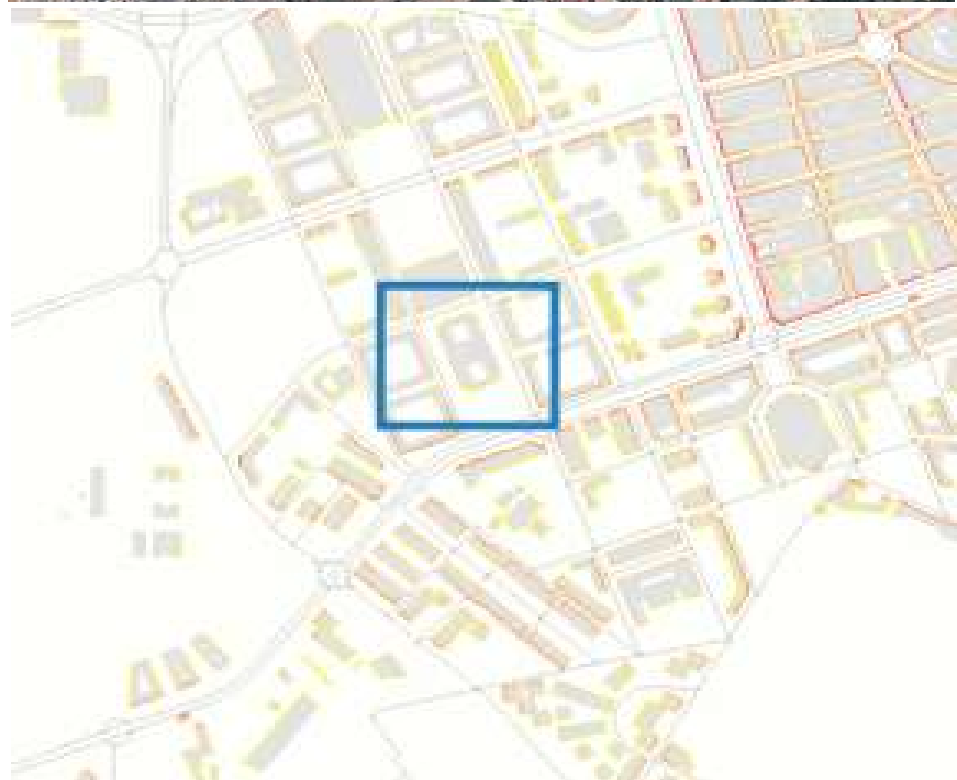
**AFECCIÓN:**

<b>CARACTERIZACIÓN DE LA FUENTE:</b>	Tráfico viario
<b>AFECCIONES IDENTIFICADAS:</b>	Ruido de tráfico rodado existente en la Avda del Aeropuerto y calles Guerrita y "Bocanegra"
<b>GRADO DE AFECCIÓN:</b>	Sobrepasa 2 dBA los valores OCA
<b>SOLAPAMIENTO:</b>	No

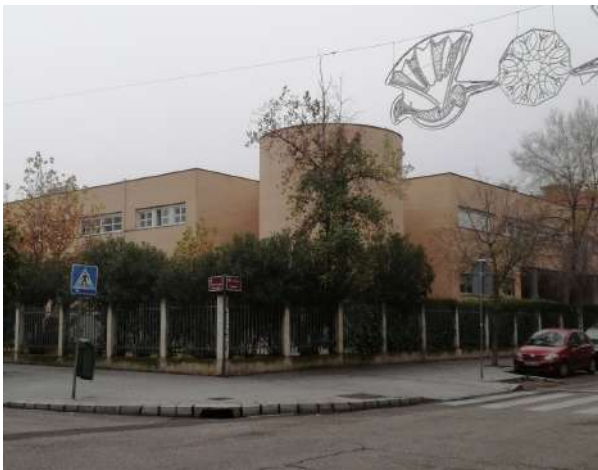
**Foto 1**

Centro docente expuesto al ruido de tráfico viario generado por las calles y avenida que lo rodean, se llegan a registrar niveles sonoros de inmisión en fachada de hasta  $L_d = 60$  dBA,  $L_e = 60$  dBA,  $L_n = 52$  dBA y  $L_{den} = 62$  dBA, atendiendo a los resultados del Mapa Estratégico de Ruido.

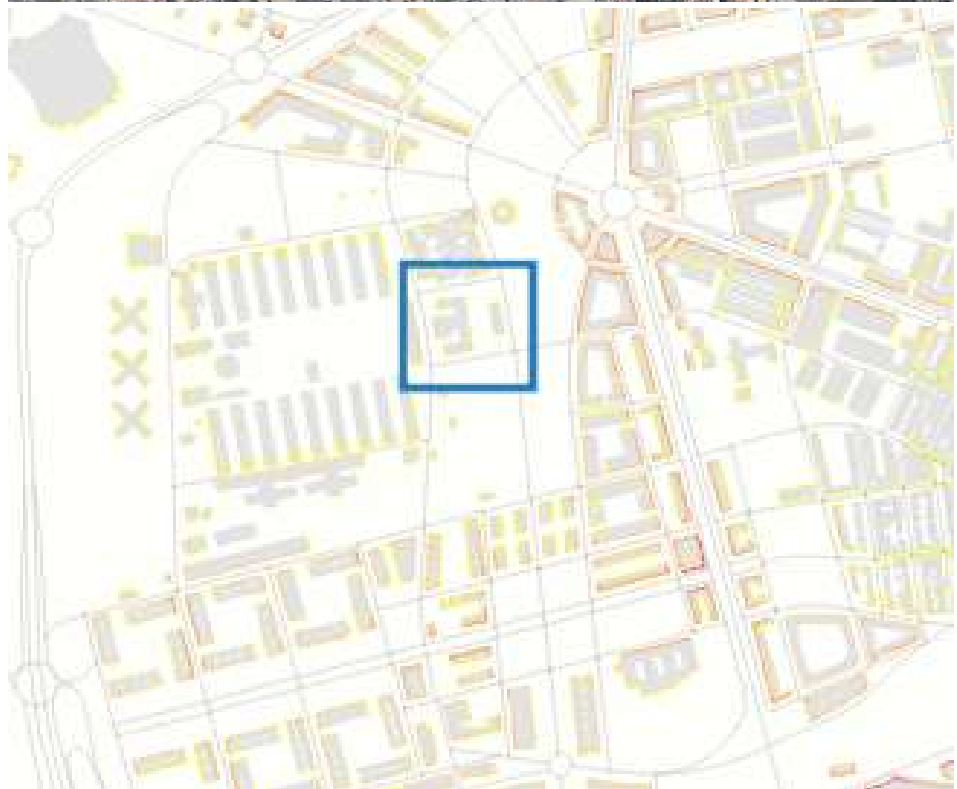
**AFECCIÓN:**

<b>CARACTERIZACIÓN DE LA FUENTE:</b>	Tráfico viario
<b>AFECCIONES IDENTIFICADAS:</b>	Ruido de tráfico rodado existente en C/. Cantábrico
<b>GRADO DE AFECCIÓN:</b>	Sobrepasa 2 dBA los valores OCA
<b>SOLAPAMIENTO:</b>	No

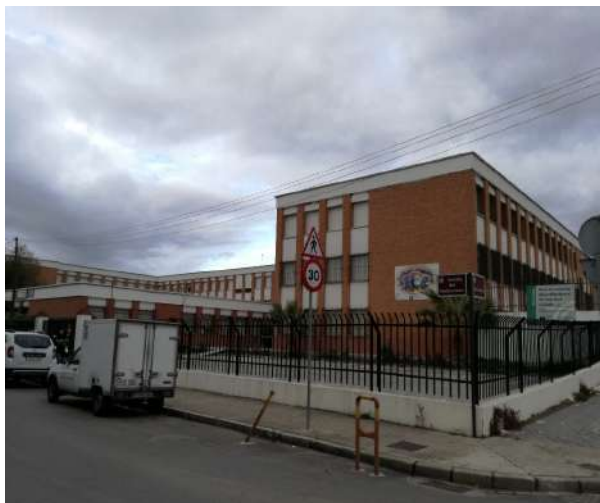
**Foto 1**

Centro docente expuesto al ruido de tráfico viario de la C/. Cantábrico principalmente, llegándose a registrar niveles sonoros de inmisión en fachada en los edificios situados en esta calle de hasta  $L_d = 62$  dBA ,  $L_e = 62$  dBA y  $L_n = 55$  dBA , atendiendo a los resultados del Mapa Estratégico de Ruido.

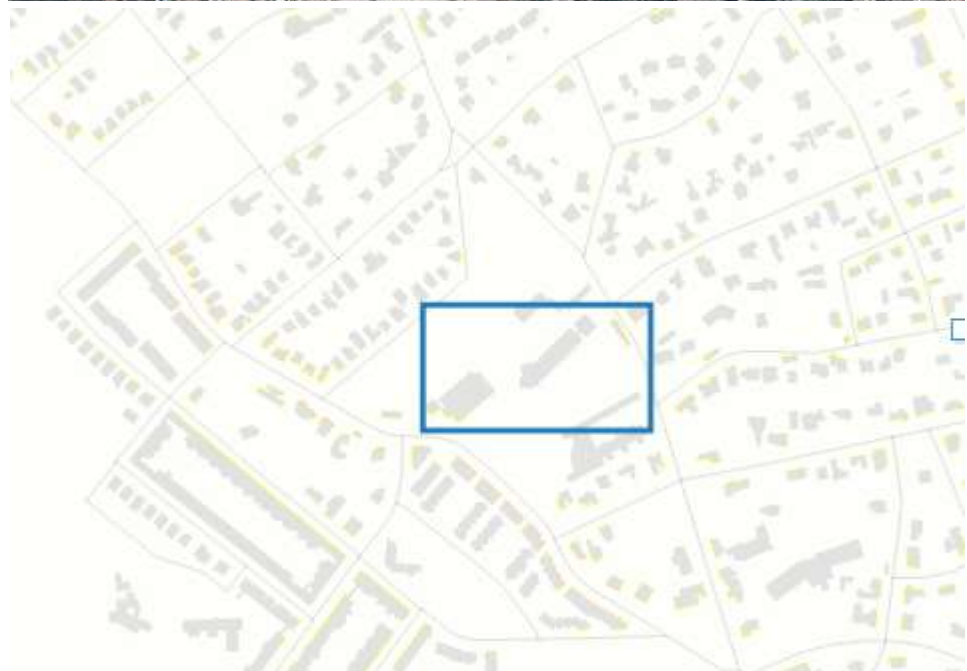
**AFECCIÓN:**

<b>CARACTERIZACIÓN DE LA FUENTE:</b>	Tráfico viario
<b>AFECCIONES IDENTIFICADAS:</b>	Ruido de tráfico rodado existente en C/. Carretera de las Ermitas
<b>GRADO DE AFECCIÓN:</b>	Sobrepasa 3 dBA los valores OCA
<b>SOLAPAMIENTO:</b>	No

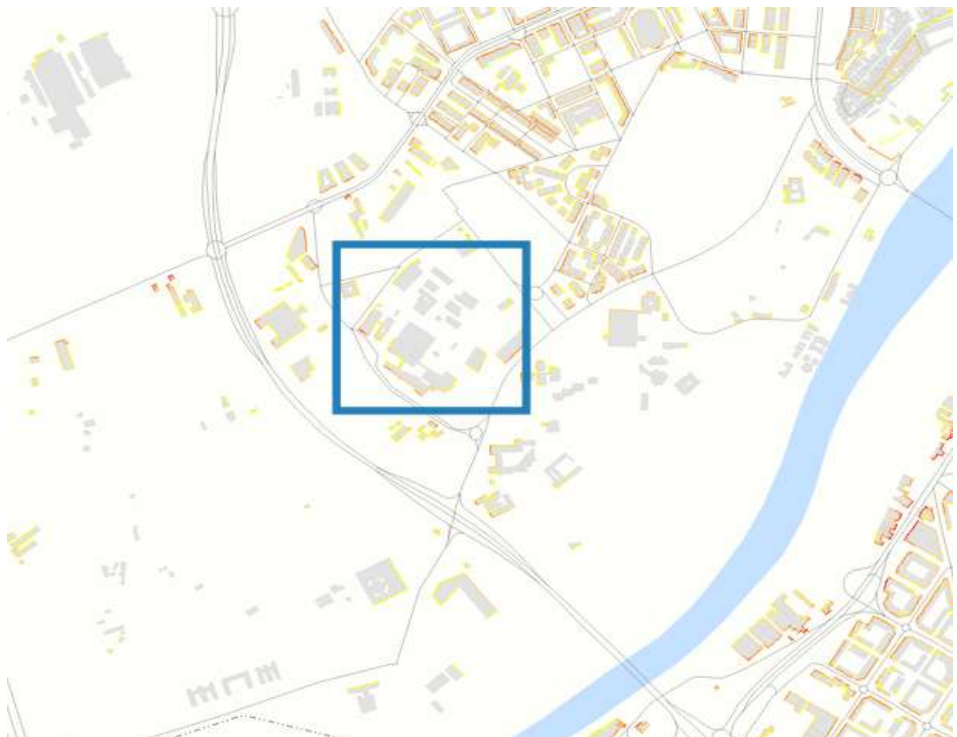
**AFECCIÓN:**

<b>CARACTERIZACIÓN DE LA FUENTE:</b>	Tráfico viario
<b>AFECCIONES IDENTIFICADAS:</b>	Ruido de tráfico rodado existente en la avda. Menéndez Pidal y la C/ Alberto Magno
<b>GRADO DE AFECCIÓN:</b>	Sobrepasa 4 dBA los valores OCA
<b>SOLAPAMIENTO:</b>	No

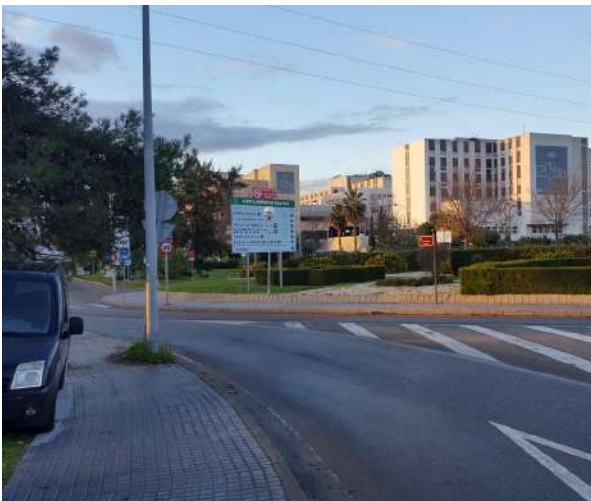
**Foto 1**

Centro Sanitario expuesto al ruido de tráfico viario, llegándose a registrar niveles sonoros de inmisión en fachada de hasta  $L_d = 70$  dBA,  $L_e = 68$  dBA,  $L_n = 60$  dBA y  $L_{den} = 71$  dBA, atendiendo a los resultados del Mapa Estratégico de Ruido.

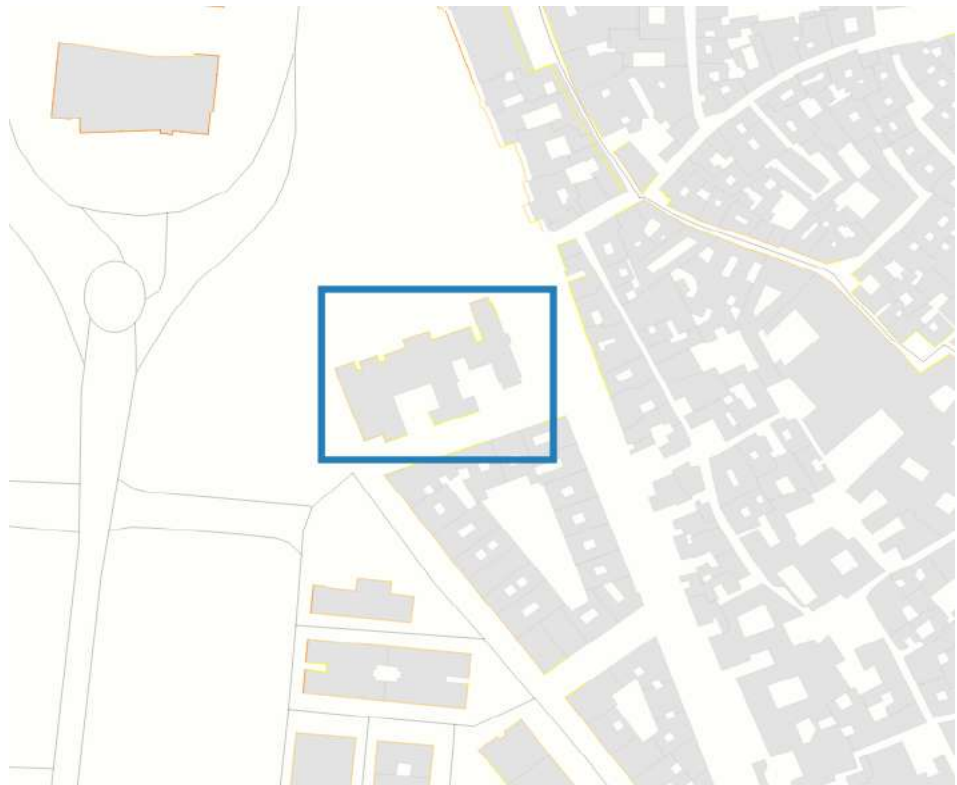
**AFECCIÓN:**

<b>CARACTERIZACIÓN DE LA FUENTE:</b>	Tráfico viario
<b>AFECCIONES IDENTIFICADAS:</b>	Ruido de tráfico rodado existente en Avda Conde de Vallellano y Glorieta Cruz Roja
<b>GRADO DE AFECCIÓN:</b>	Sobrepasa 1 dBA los valores OCA
<b>SOLAPAMIENTO:</b>	No

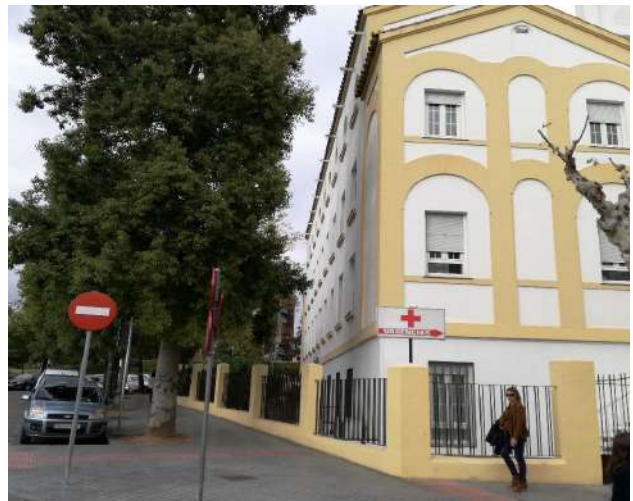
**Foto 2**

Centro hospitalario expuesto al ruido de tráfico viario de la Avda. Conde de Vallellano y Glorieta de la Cruz Roja, llegándose a registrar niveles sonoros de inmisión en fachada de hasta  $L_d = 61$  dBA ,  $L_e = 61$  dBA y  $L_n = 56$  dBA, atendiendo a los resultados del Mapa Estratégico de Ruido.
